Newsletter of **Environmental, Disaster, and Crises Management Strategies**

Issue No.20 | September 2020

Impact of Medicane "IANOS" (September 2020)

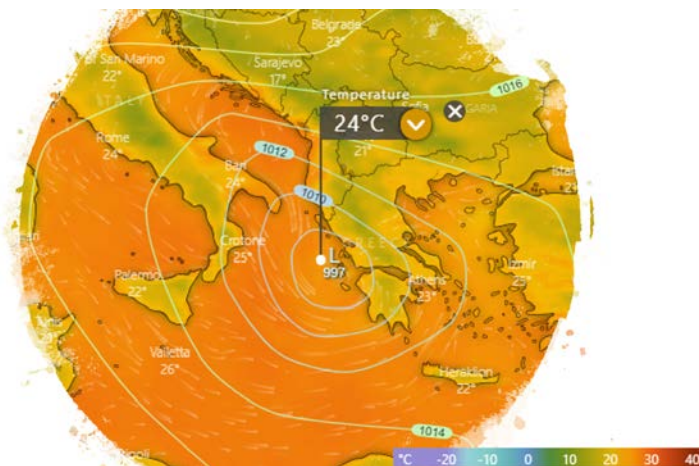
Θερμοκρασία αέρα επιφάνειας (Air Surface temperature) και ισοβαρείς της ατμοσφαιρικής πίεσης στο επίπεδο της θάλασσας, στις 18.09.2020, 0:00 UTC (ECMWF)

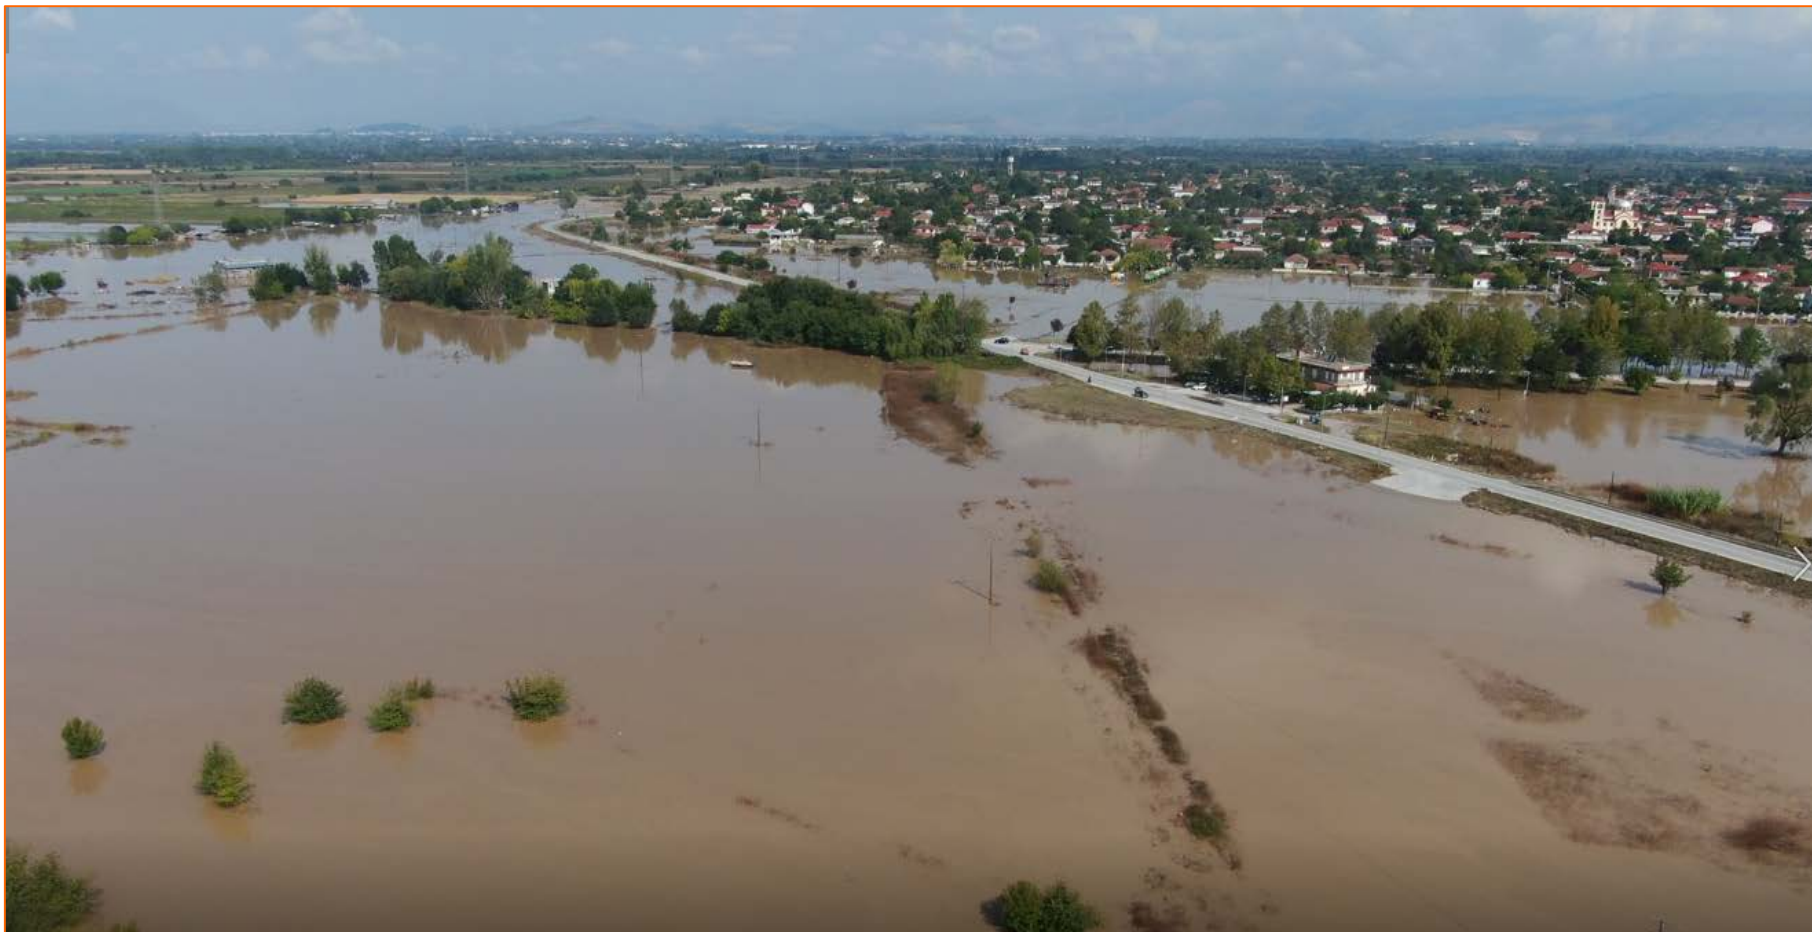
Άποψη από πλημμυρισμένες εκτάσεις στην πόλη της Καρδίτσας
(οπτικό υλικό από μη επανδρωμένα αεροσκάφη – drones)

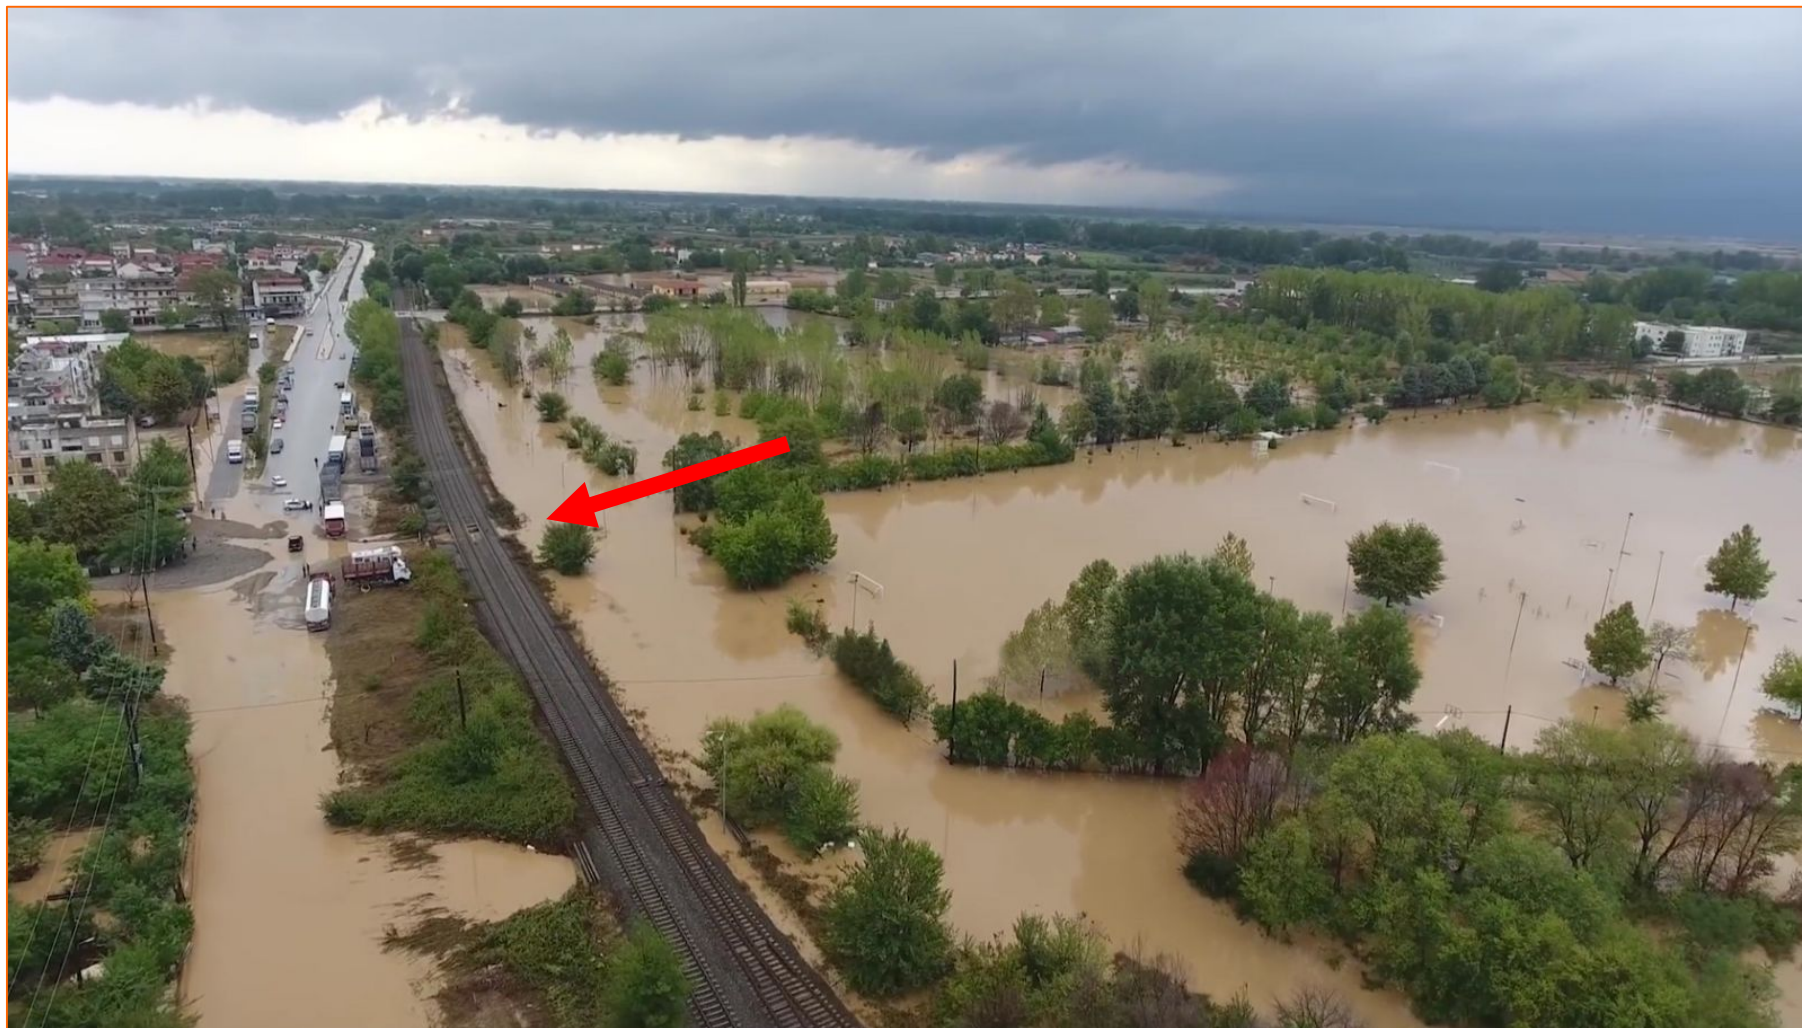
Άποψη από πλημμυρισμένες εκτάσεις στην πόλη της Καρδίτσας (οπτικό υλικό από UAV)
Το κόκκινο βέλος δείχνει την θέση εισόδου μέρους των υδάτων προς το νότιο τμήμα της πόλης.

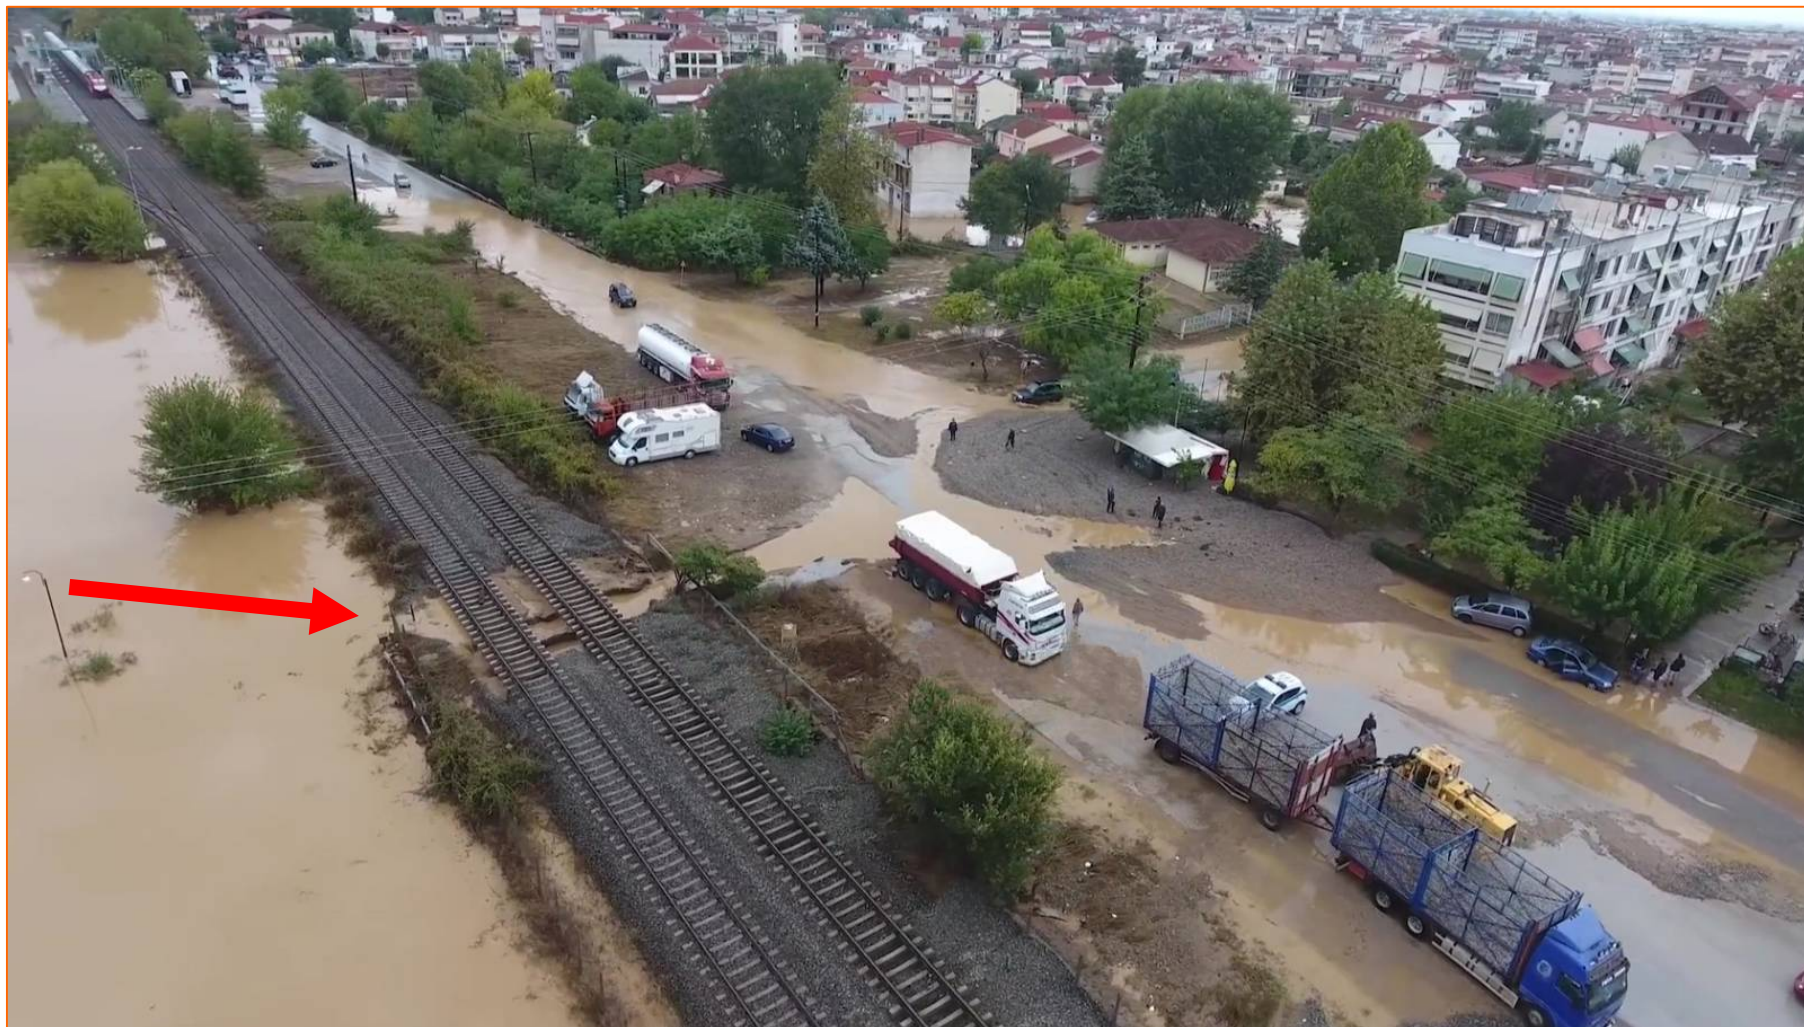
Άποψη από πλημμυρισμένες εκτάσεις στην πόλη της Καρδίτσας (οπτικό υλικό από UAV)
Το κόκκινο βέλος δείχνει την θέση εισόδου μέρους των υδάτων προς το νότιο τμήμα της πόλης.

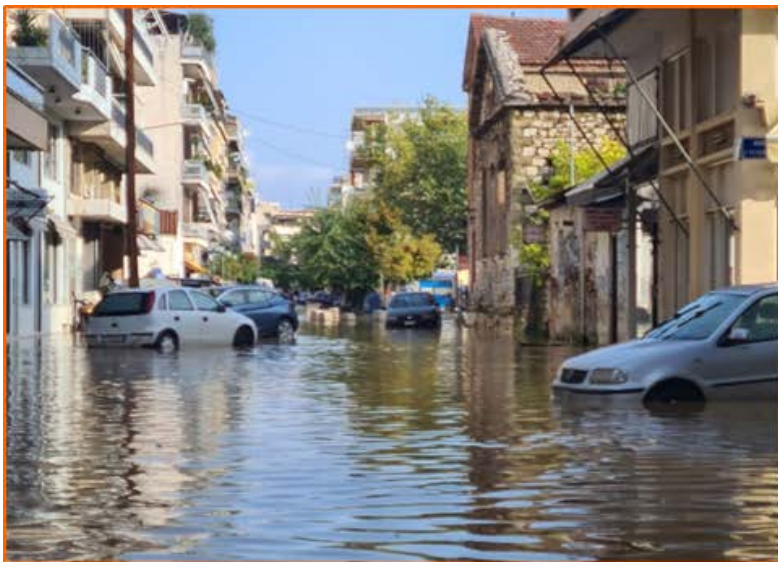
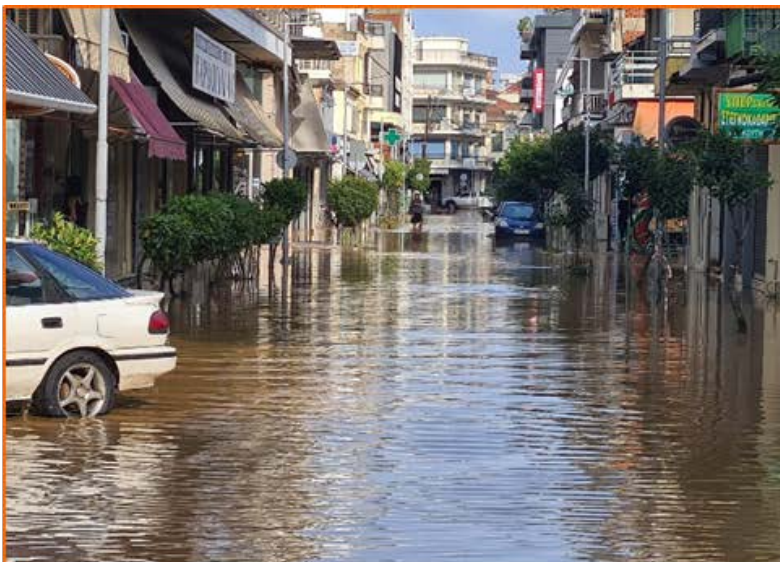
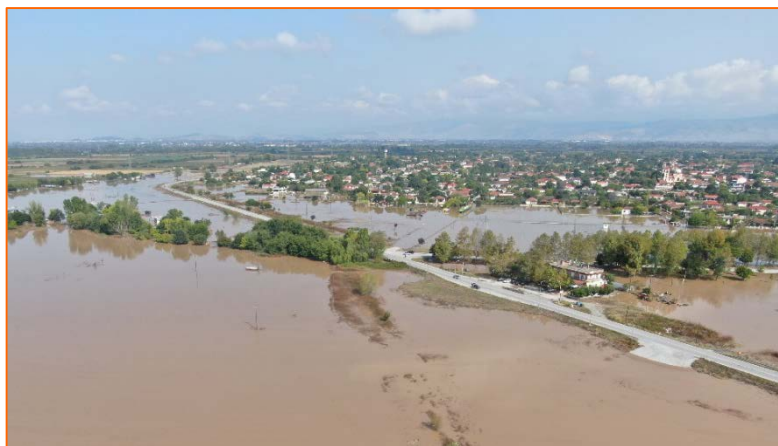
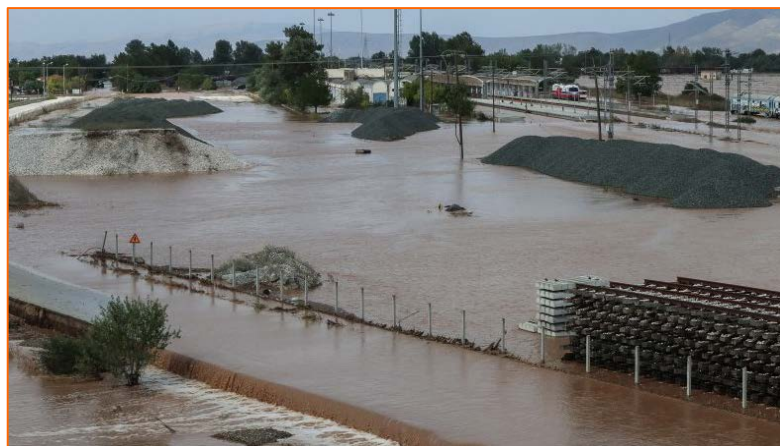
Πλημμυρισμένες εκτάσεις στην πόλη της Καρδίτσας
(εντός και στις παρυφές της πόλης)

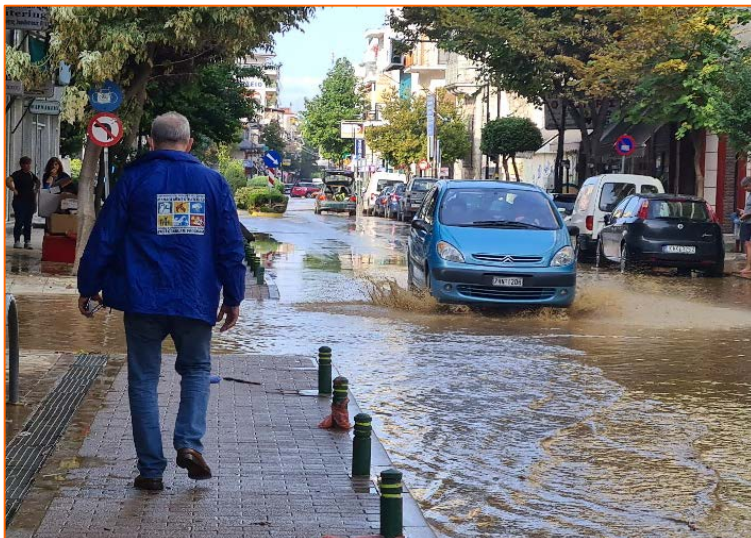
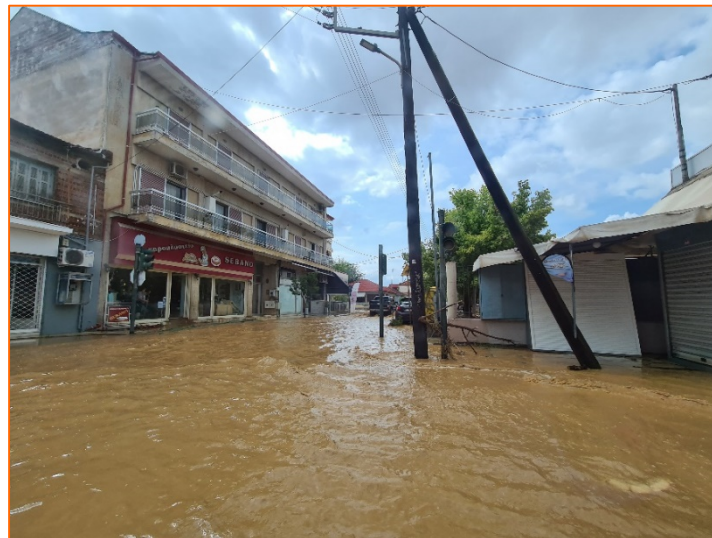
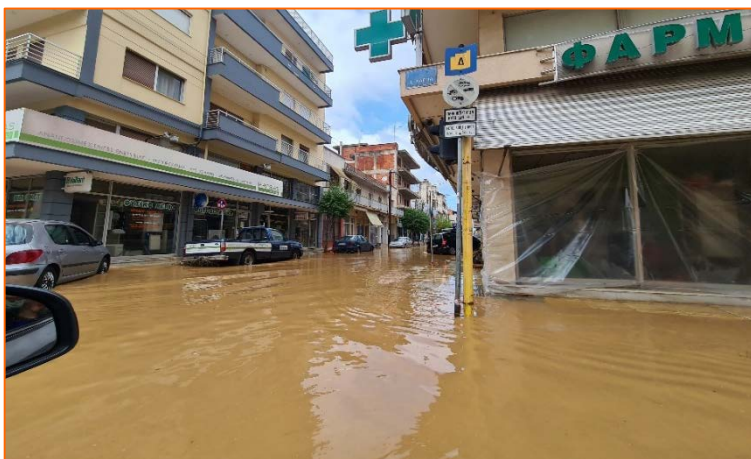
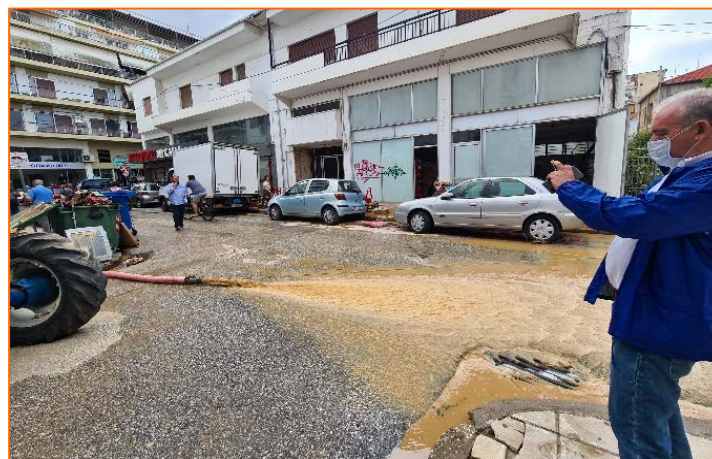
Πλημμυρισμένες οδοί στον αστικό ιστό της Καρδίτσας

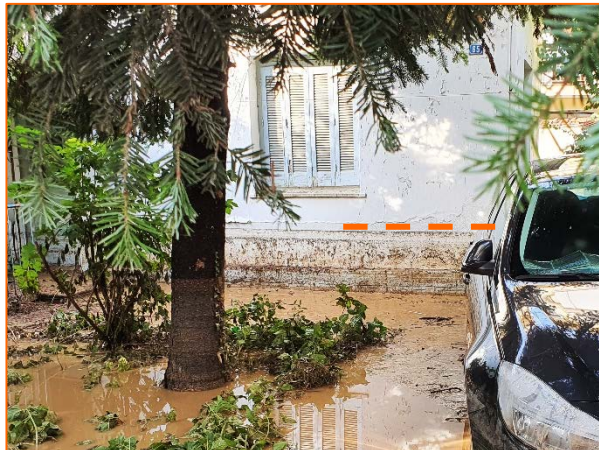
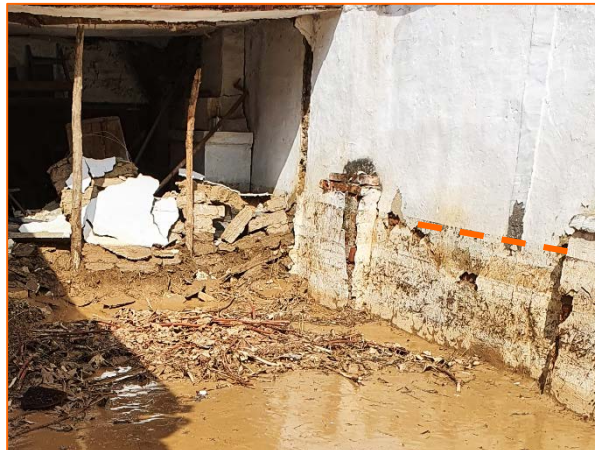
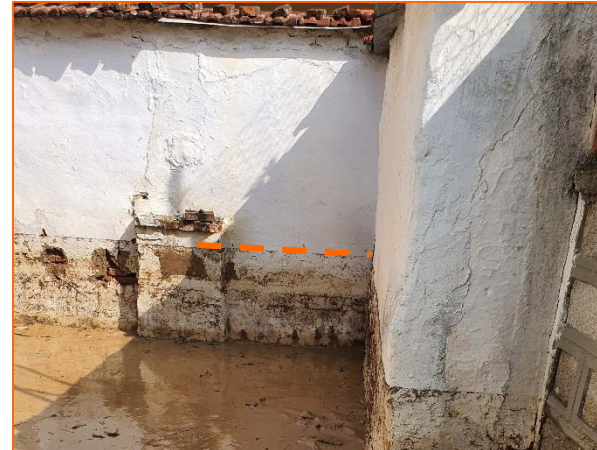
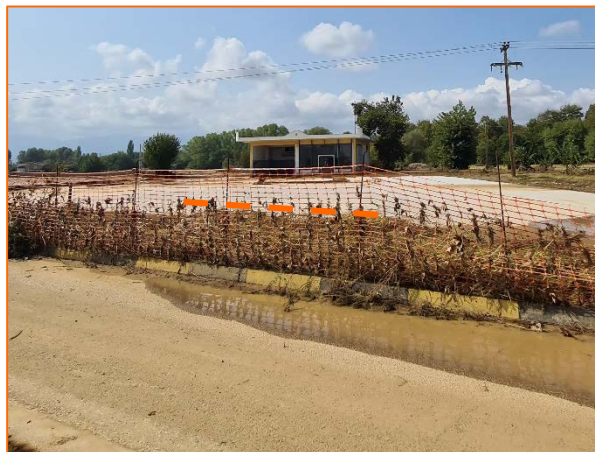
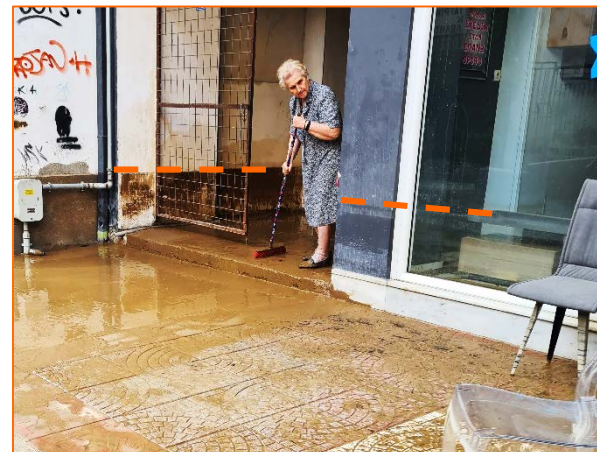
Πλημμυρισμένες οδοί στον αστικό ιστό της Καρδίτσας με καταγραφές της μέγιστης στάθμης των υδάτων

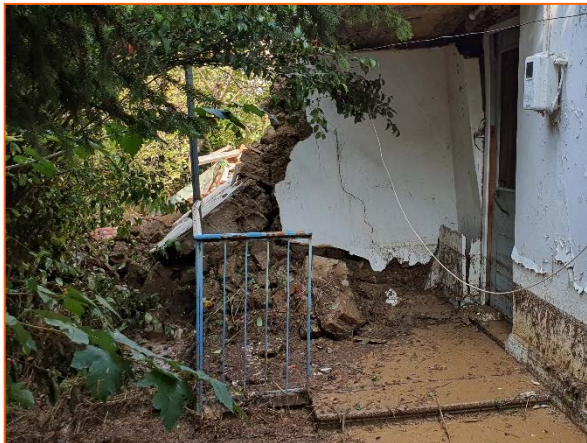
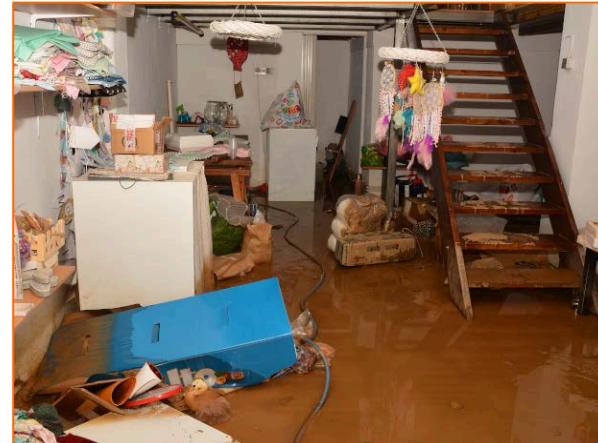
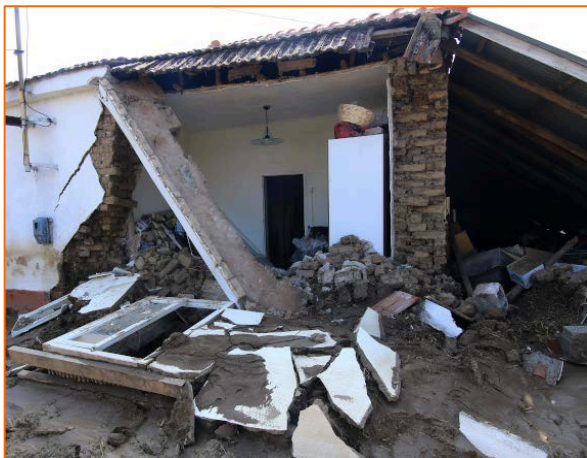
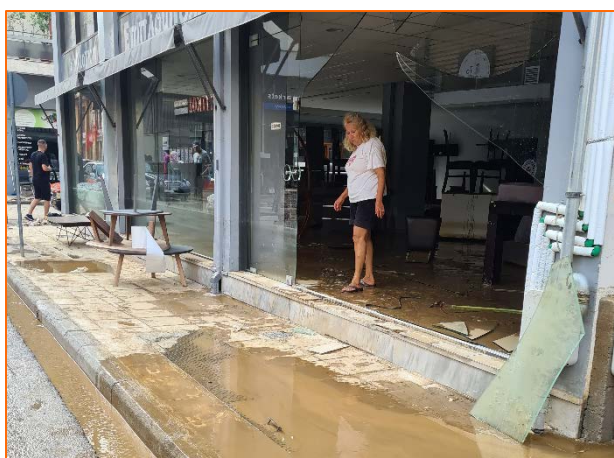
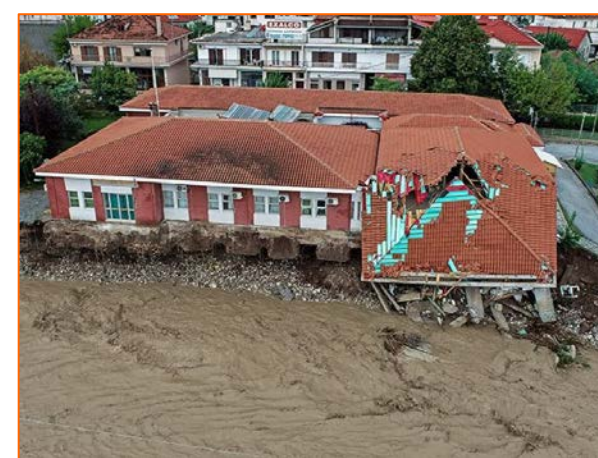
Επιπτώσεις πλημμύρας σε κτηριακές υποδομές στην ευρύτερη περιοχή Καρδίτσας και Μουζακίου

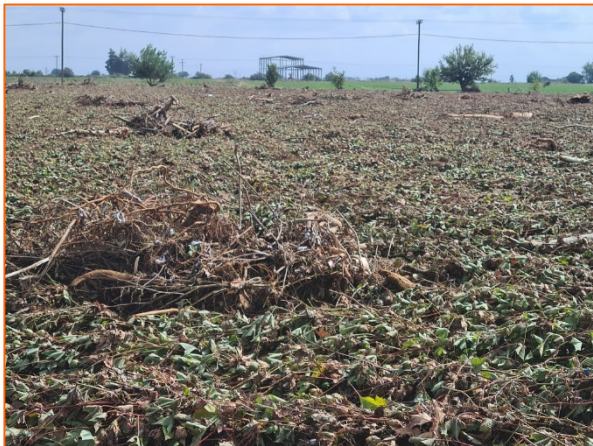
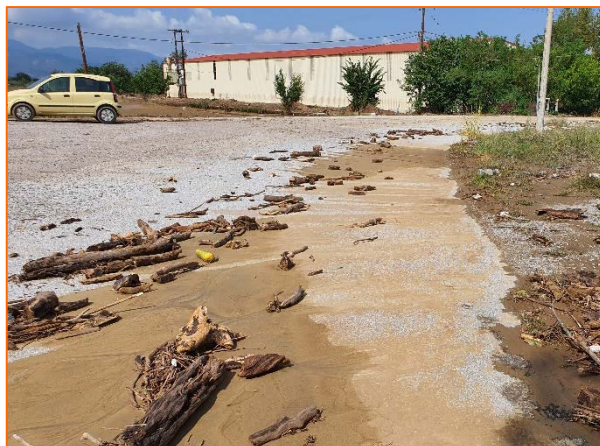
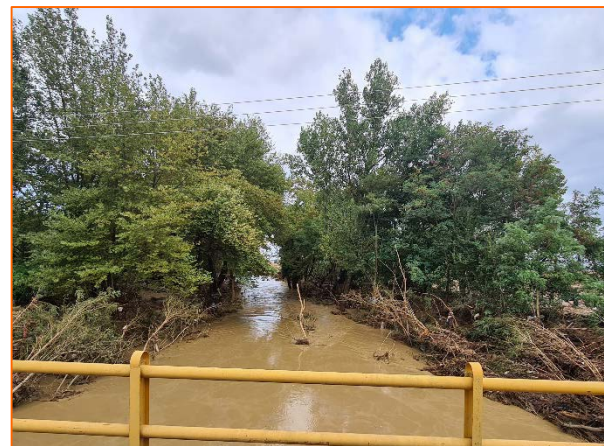
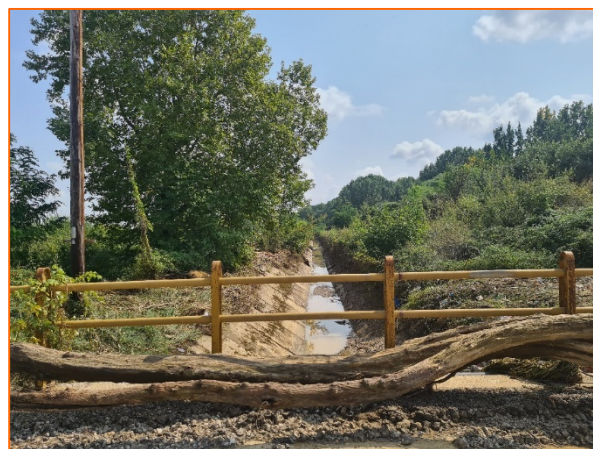
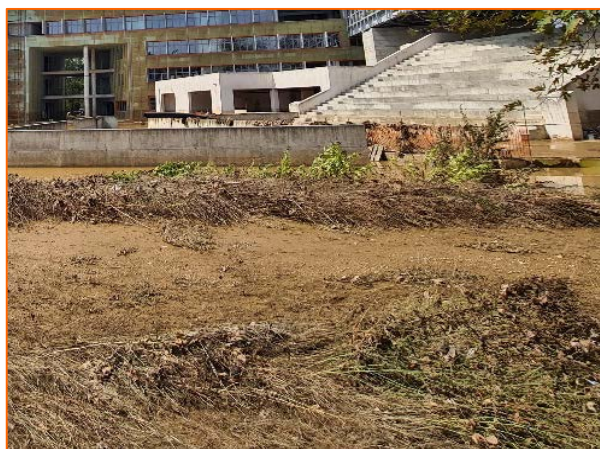
Επιπτώσεις στην βλάστηση, σε αγροτικές εκτάσεις και στο περιβάλλον στην περιοχή της Καρδίτσας

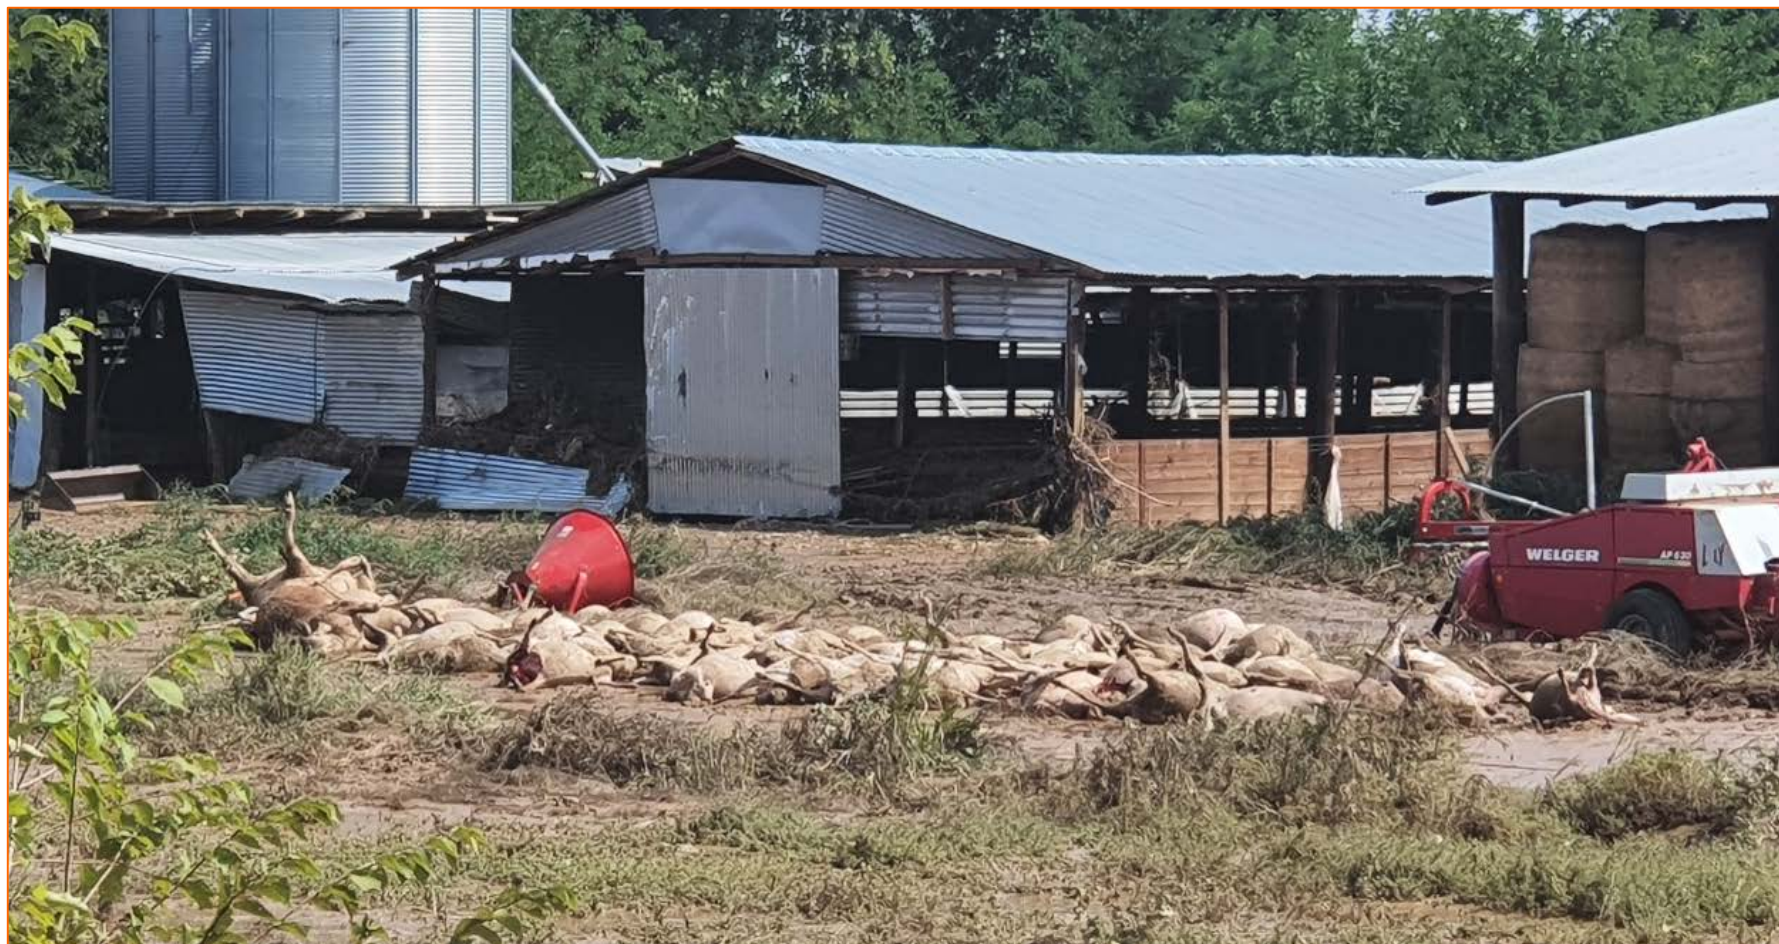
Επιπτώσεις σε κτηνοτροφική μονάδα στην περιοχή της Καρδίτσας

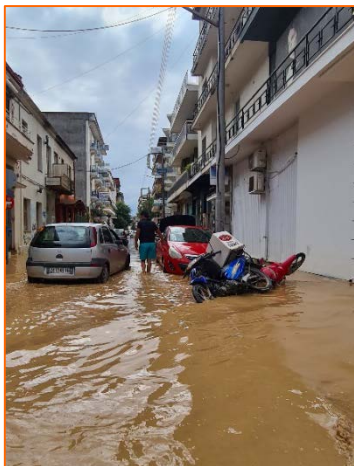
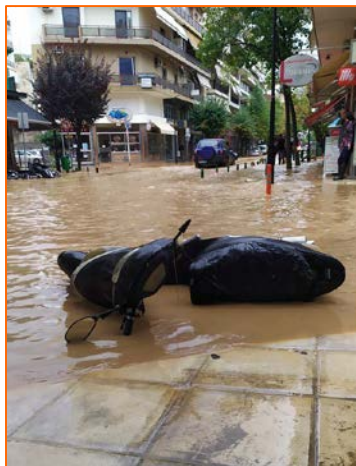
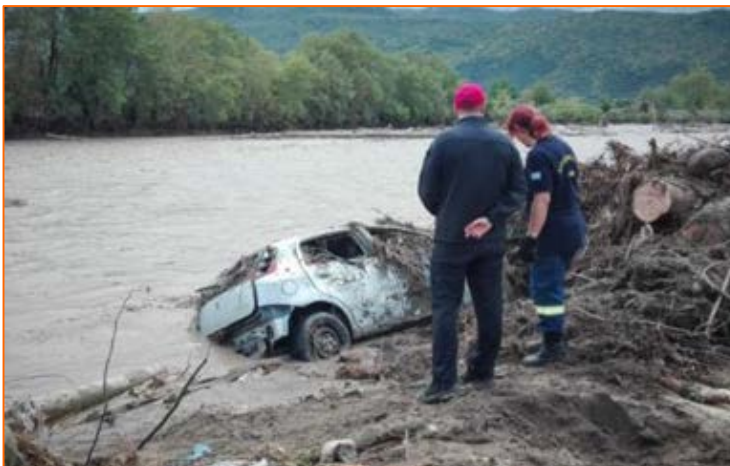
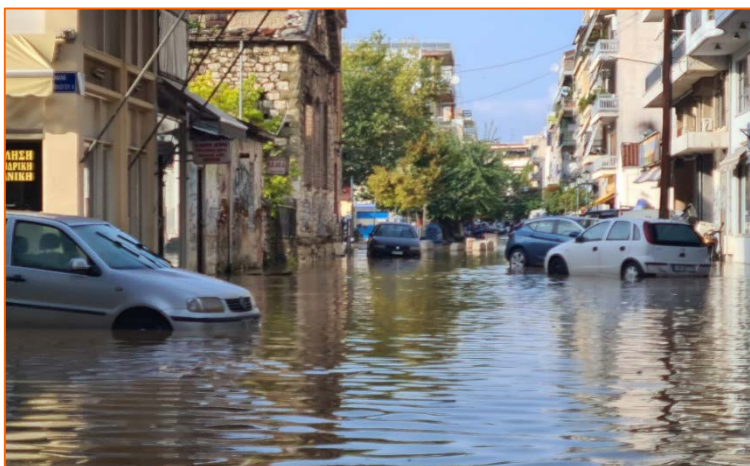
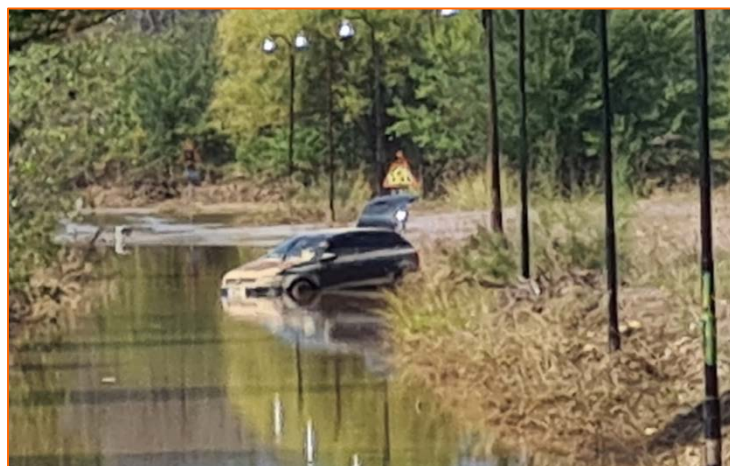
Επιπτώσεις σε οχήματα στην ευρύτερη περιοχή της Καρδίτσας

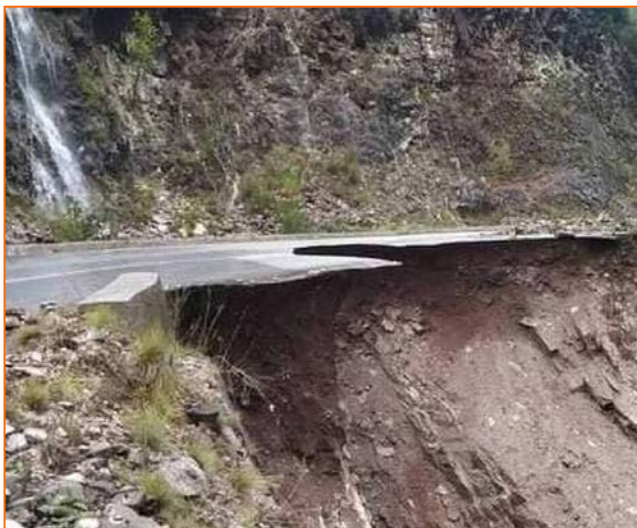
Αργιθέα

ΠΕΡΙΦΕΡΕΙΑΚΗ ΕΝΟΤΗΤΑ ΚΑΡΔΙΤΣΑΣ ΕΠΙΠΤΩΣΕΙΣ ΣΤΟ ΟΔΙΚΟ ΔΙΚΤΥΟ

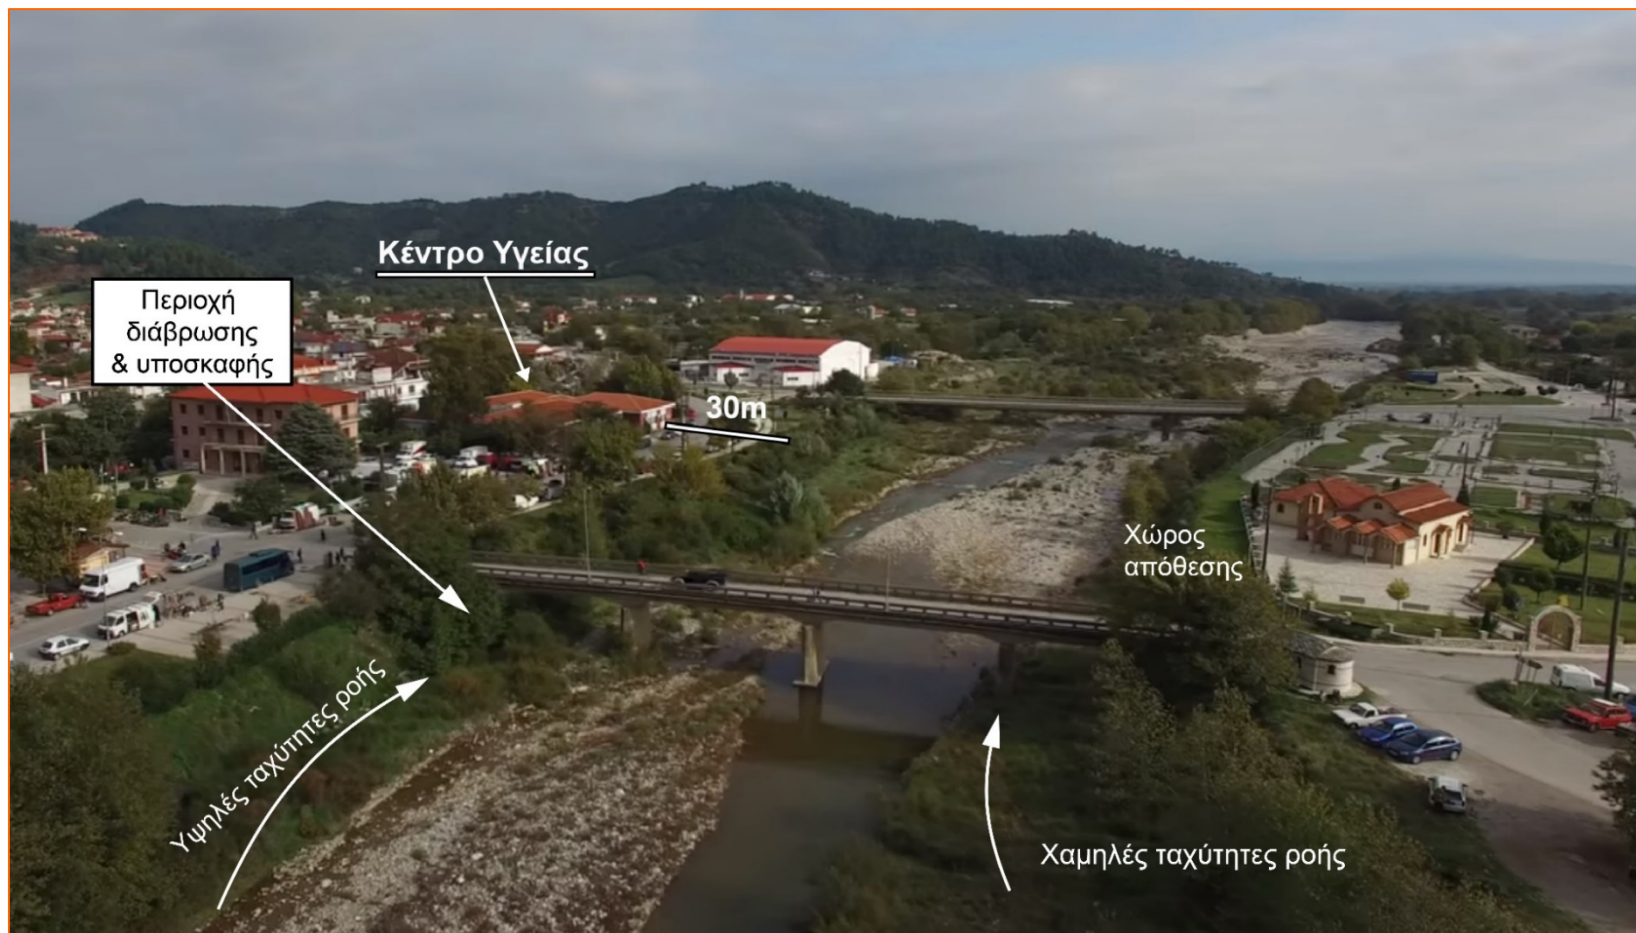
ΠΕΡΙΦΕΡΕΙΑ ΘΕΣΣΑΛΙΑΣ ΦΑΙΝΟΜΕΝΑ ΔΙΑΒΡΩΣΗΣ ΣΤΗΝ ΠΕΡΙΟΧΗ ΤΟΥ ΜΟΥΖΑΚΙΟΥ

Άποψη του ποταμού Πάμισου στο ύψος του Κέντρου Υγείας Μουζακίου, όπου παρουσιάζεται η κατάσταση του ποταμού πριν την πλημμύρα (Ιανουάριος 2020). Στην φωτογραφία διακρίνεται η απόσταση του Κ.Υ. από την κοίτη και σχηματικά η διαφορά στις ταχύτητες ροής στις δυο πλευρές της.

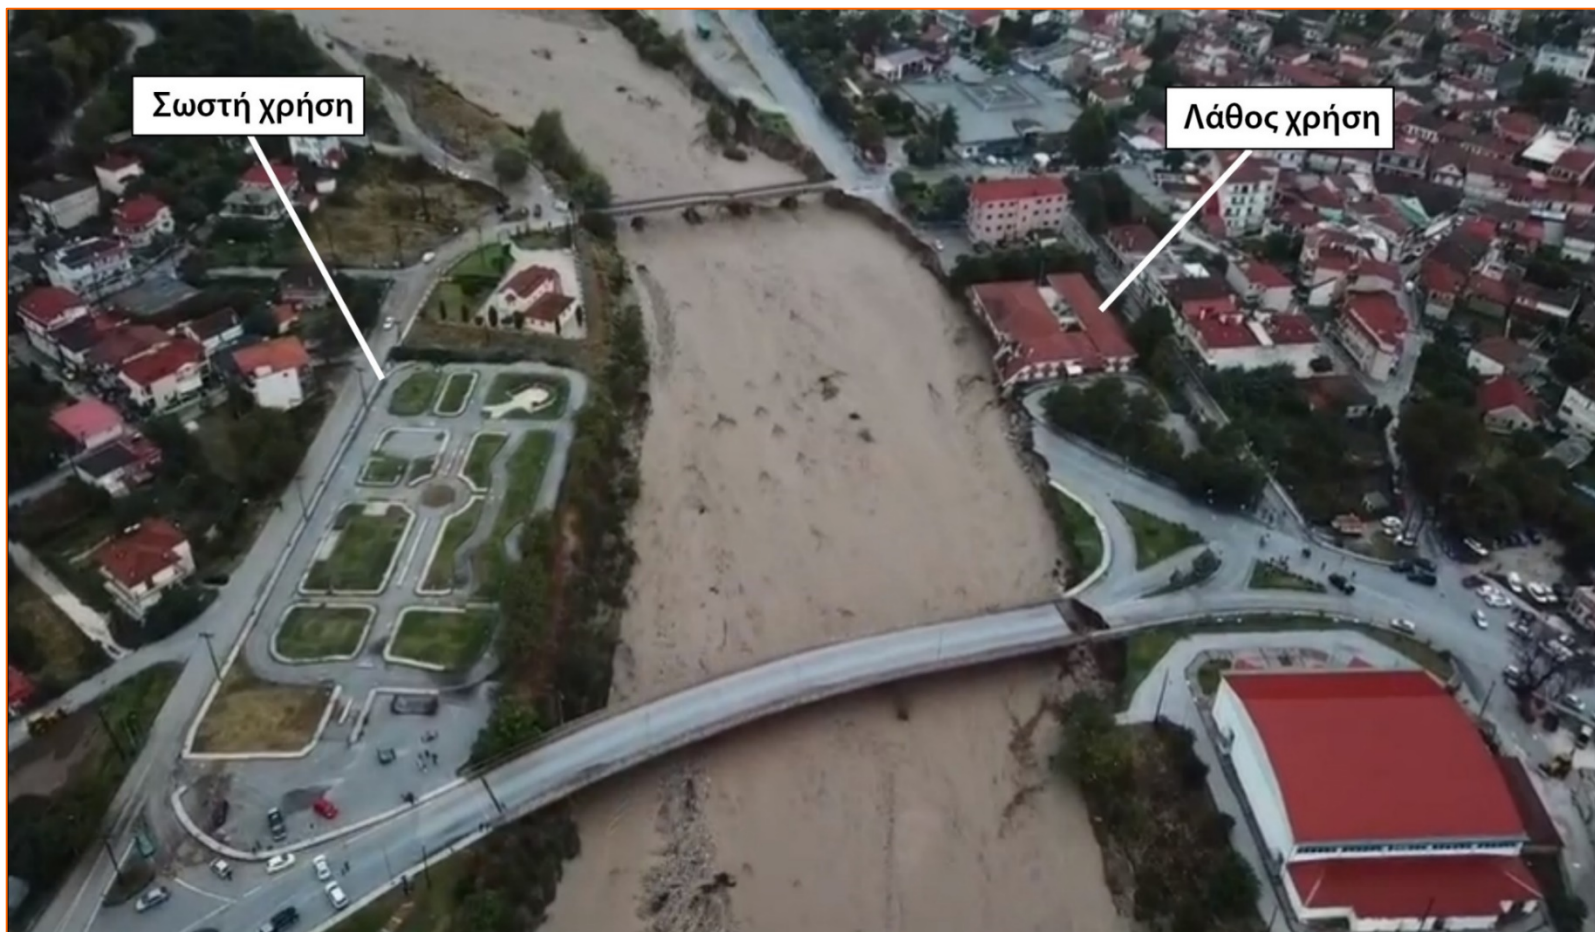
Άποψη της κοίτης του ποταμού Πάμισου στο ύψος του Κέντρου Υγείας Μουζακίου προς τα ανάντη. Στην εικόνα διακρίνεται η διαφορά στην έκταση των φαινομένων διάβρωσης μεταξύ των δύο πλευρών της κοίτης. Παράλληλα επισημαίνεται το γεγονός ότι οι ήπιες χρήσεις γης (αριστερά) κοντά σε ζώνες πλημμυρικού κινδύνου αποτελούν πιο ορθή επιλογή με σκοπό τη μείωση της ολικής διακινδύνευσης.

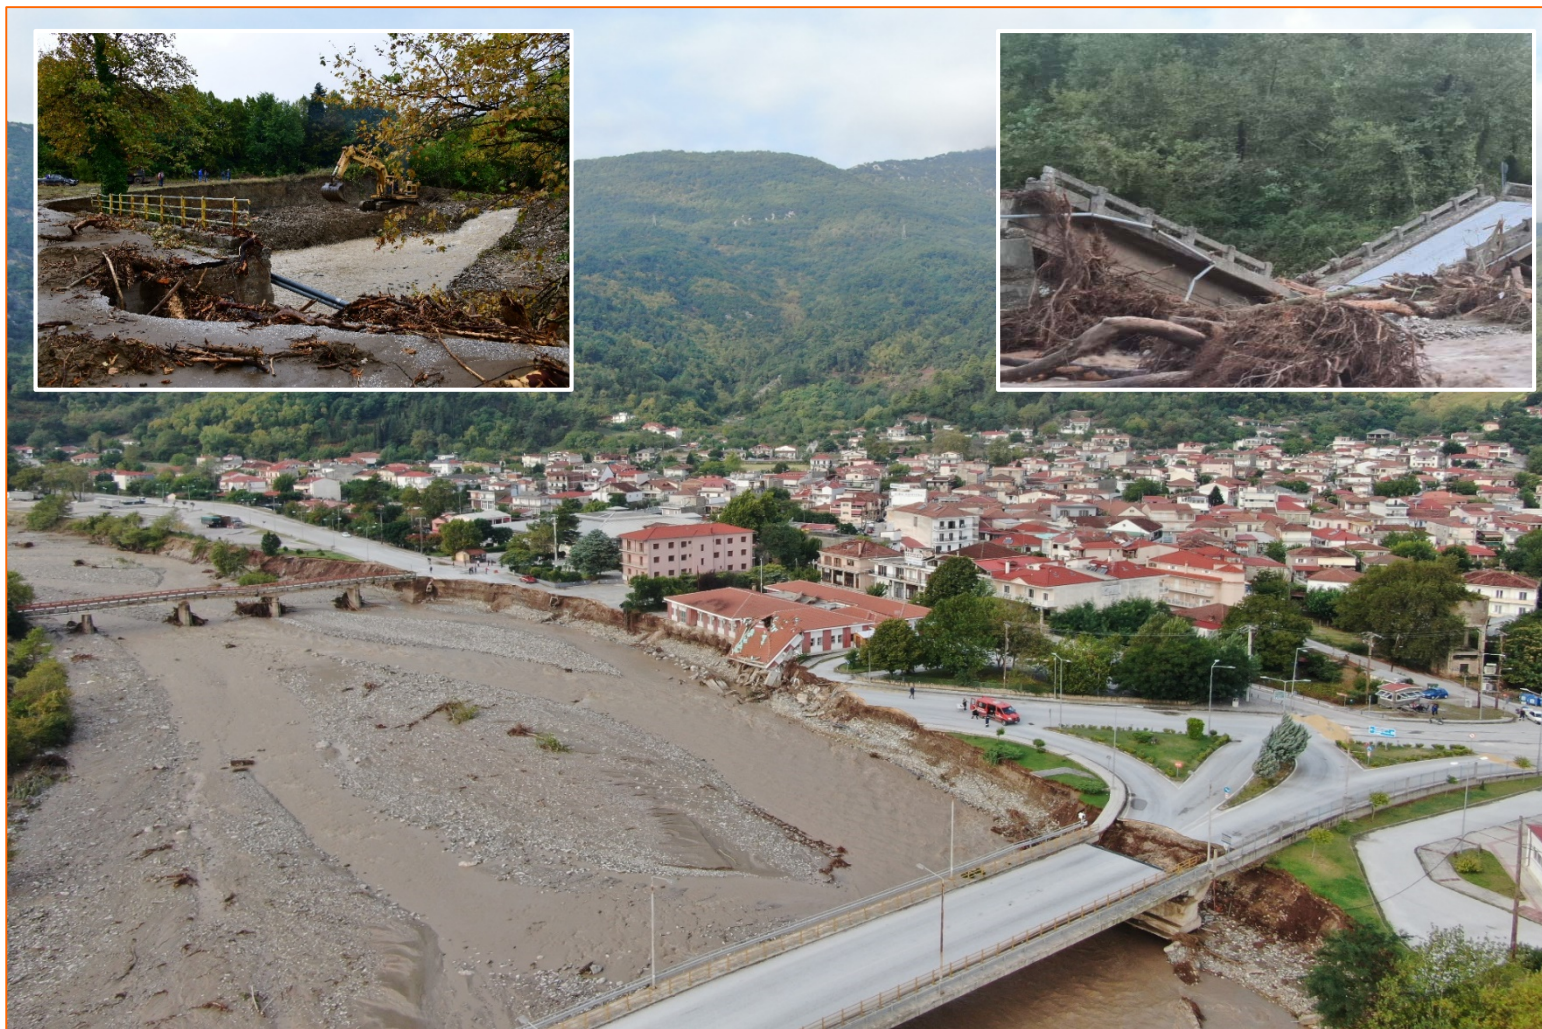
Επιπτώσεις σε γέφυρες και στο Κέντρο Υγείας στην περιοχή Μουζακίου

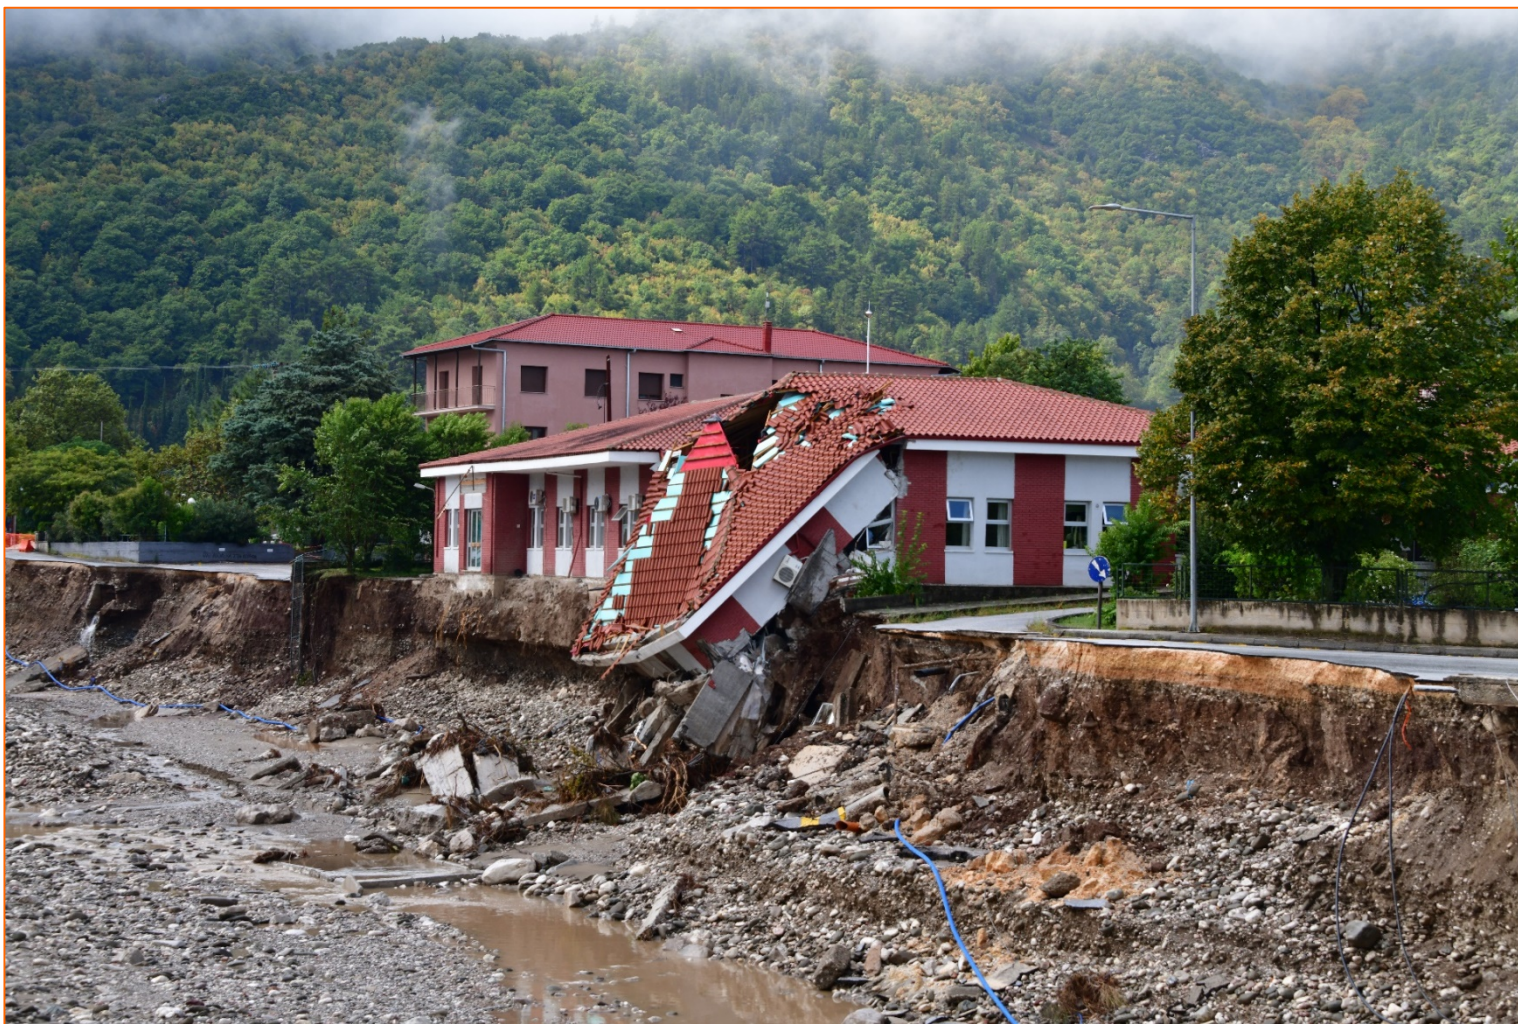
Επιπτώσεις στο Κέντρο Υγείας στην περιοχή Μουζακίου
