Newsletter of **Environmental, Disaster, and Crises Management Strategies**

Issue No.20 | September 2020

Impact of Medicane "IANOS" (September 2020)

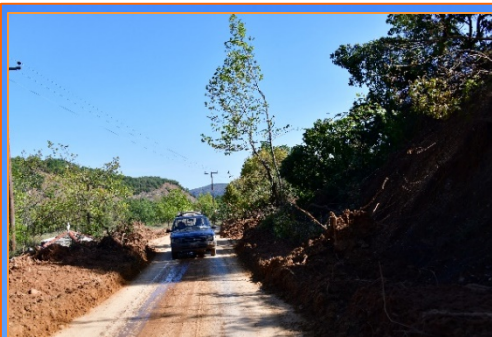
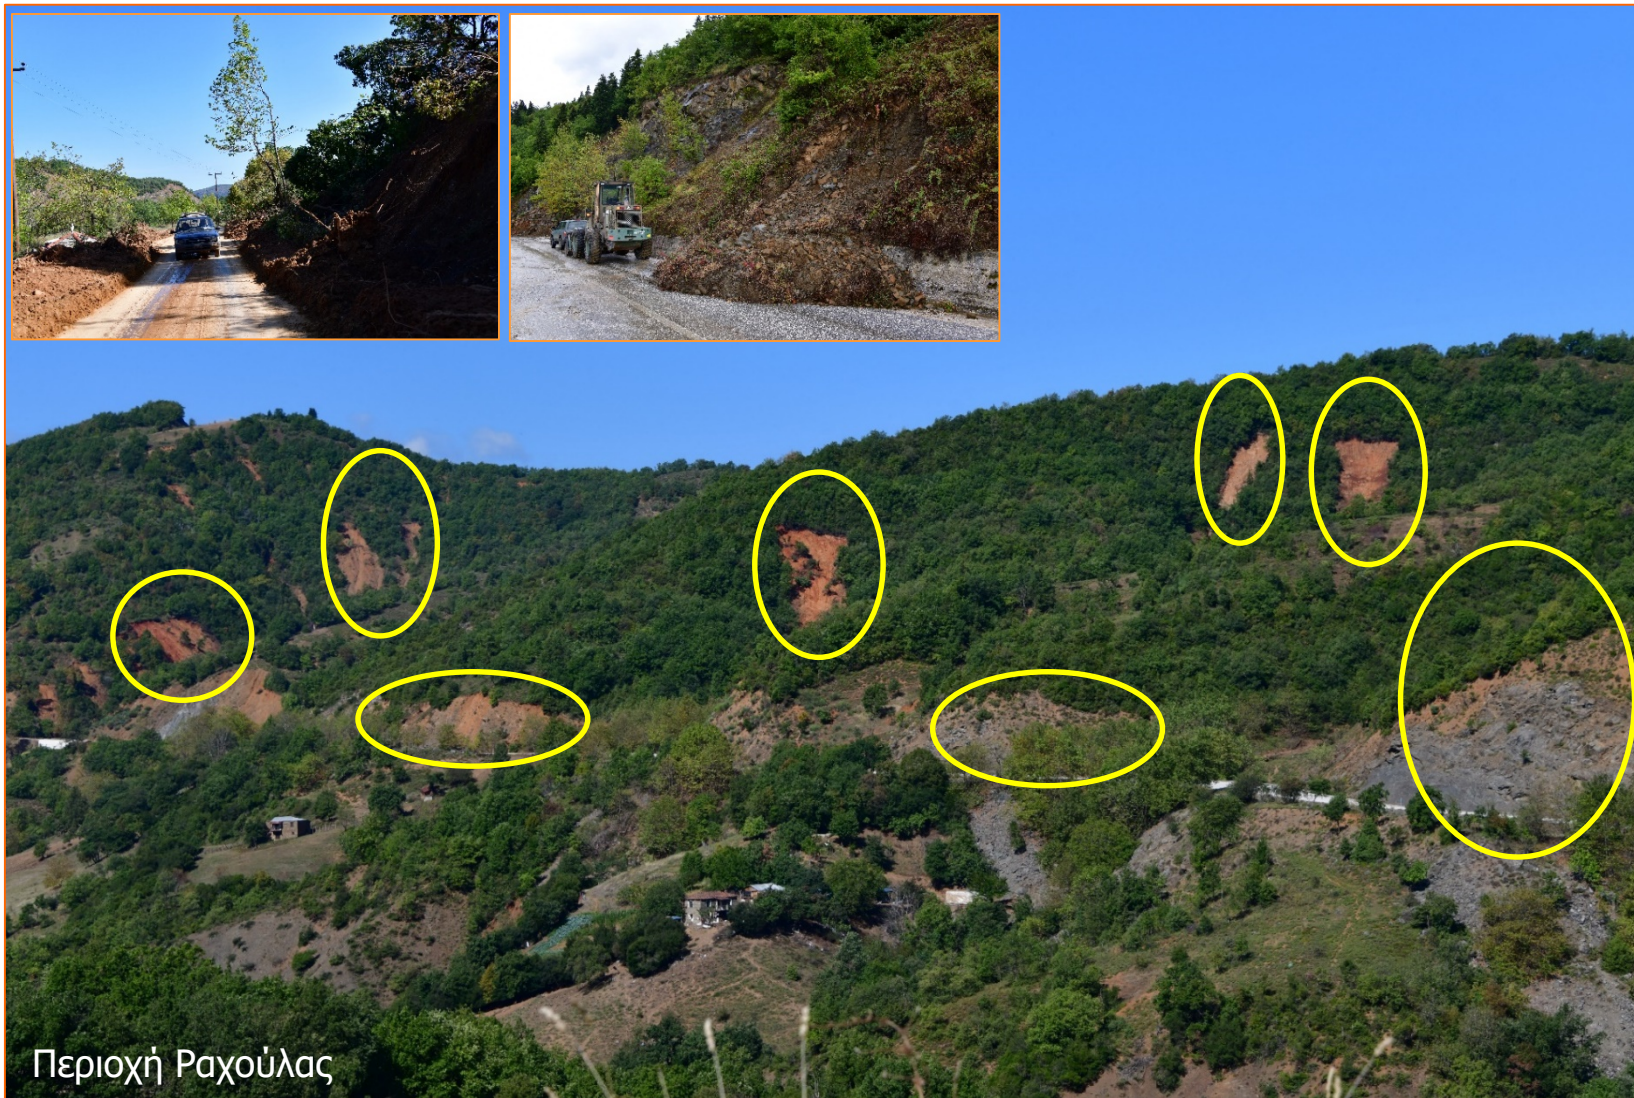
ΠΕΡΙΦΕΡΕΙΑ ΘΕΣΣΑΛΙΑΣ ΓΕΩΜΟΡΦΟΛΙΚΕΣ ΕΠΙΠΤΩΣΕΙΣ – ΚΑΤΟΛΙΣΘΗΤΙΚΑ ΦΑΙΝΟΜΕΝΑ

Περιοχή Ραχούλας

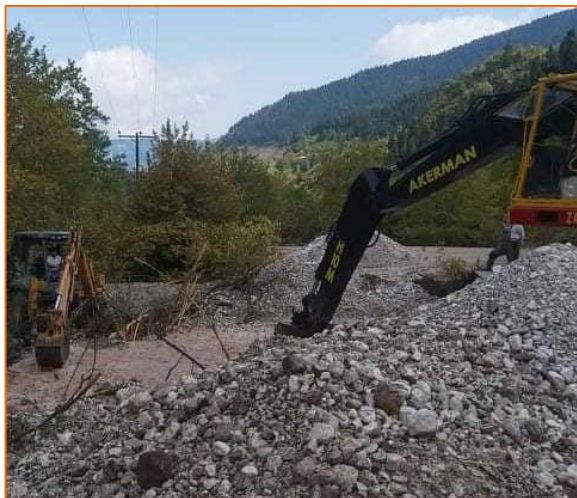
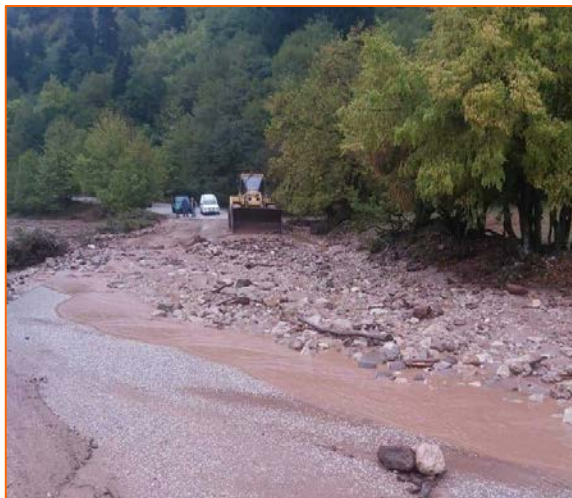
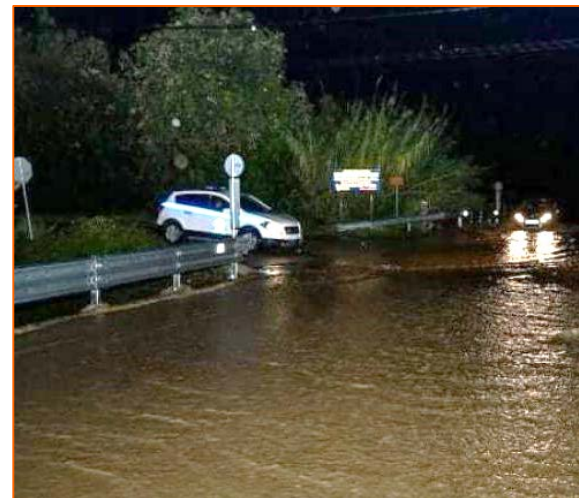
ΠΕΡΙΦΕΡΕΙΑΚΗ ΕΝΟΤΗΤΑ ΤΡΙΚΑΛΩΝ ΕΠΙΠΤΩΣΕΙΣ ΣΤΟ ΟΔΙΚΟ ΔΙΚΤΥΟ

Στιγμιότυπα επιπτώσεων στην περιοχή Τρίκαλων

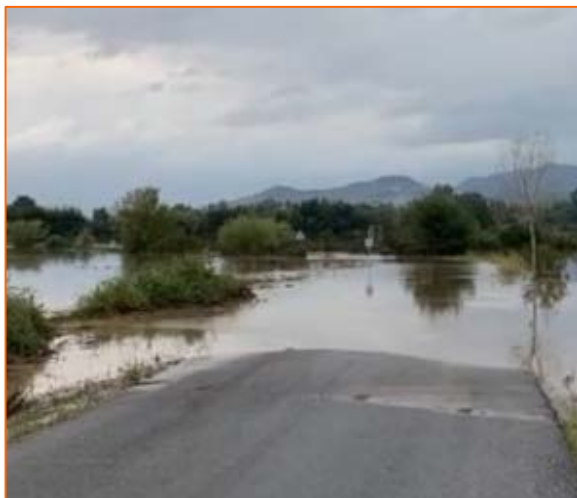
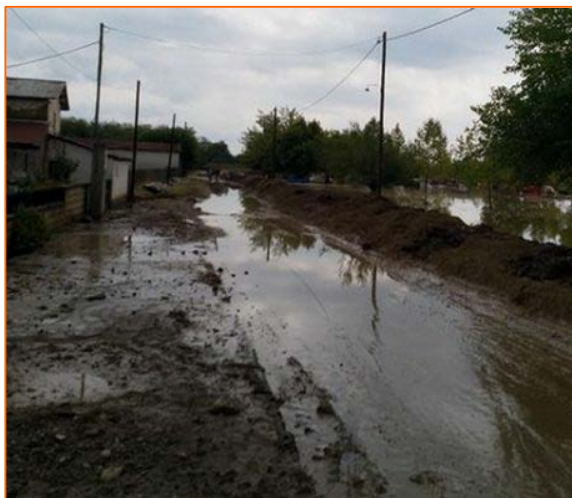
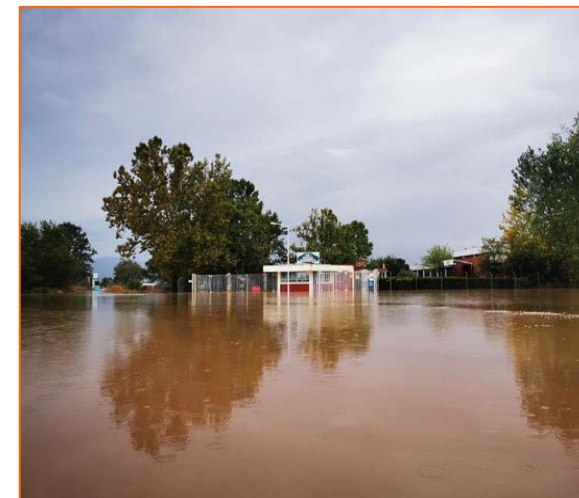
Στιγμιότυπα επιπτώσεων στην περιοχή Μεγάλων Καλυβίων

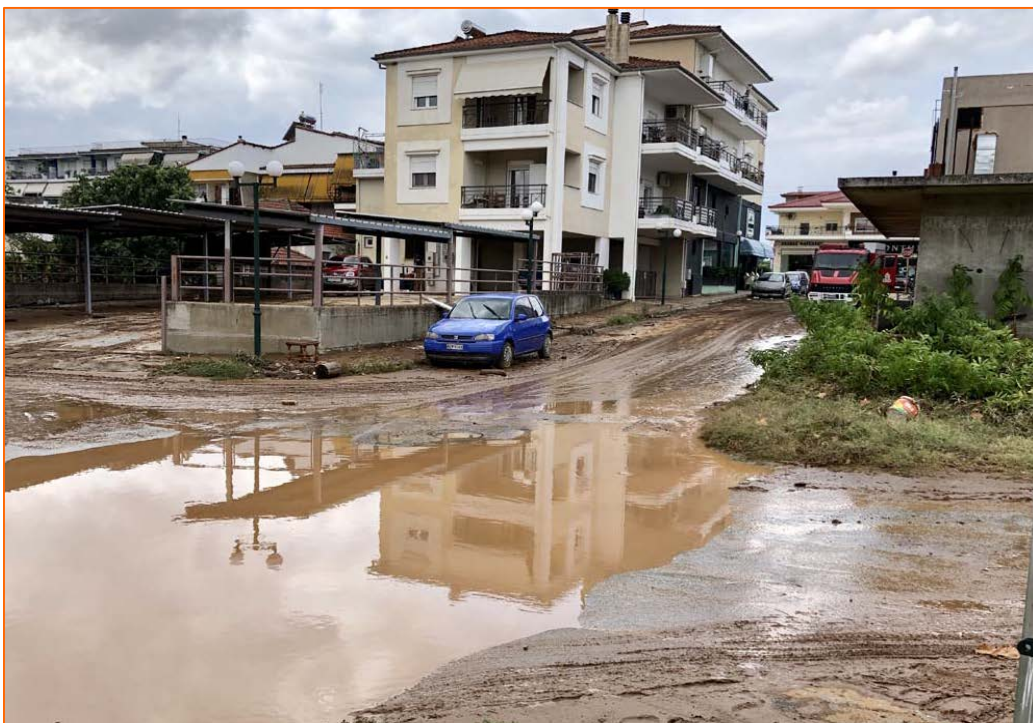
ΠΕΡΙΦΕΡΕΙΑΚΗ ΕΝΟΤΗΤΑ ΛΑΡΙΣΣΑΣ ΕΠΙΠΤΩΣΕΙΣ ΣΤΟ ΟΔΙΚΟ ΔΙΚΤΥΟ

Στιγμιότυπα επιπτώσεων στην περιοχή των Φαρσάλων

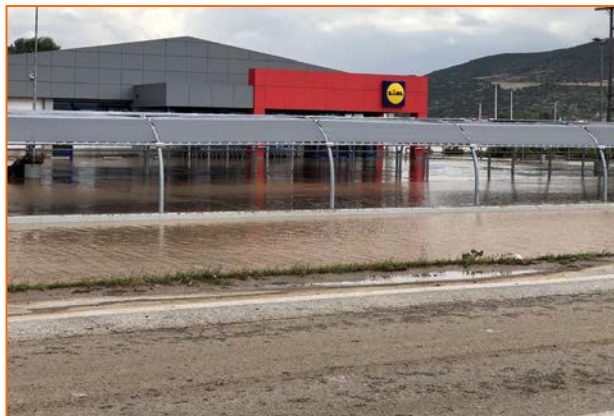
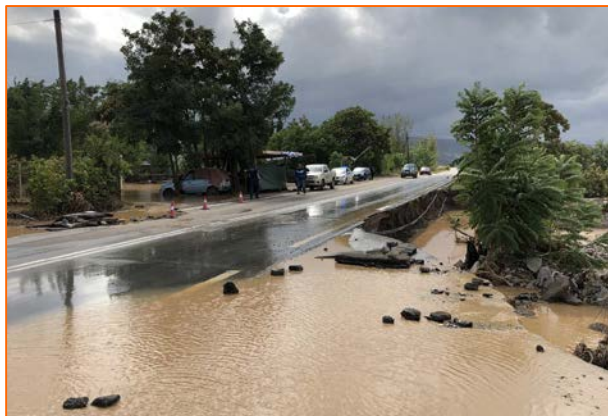
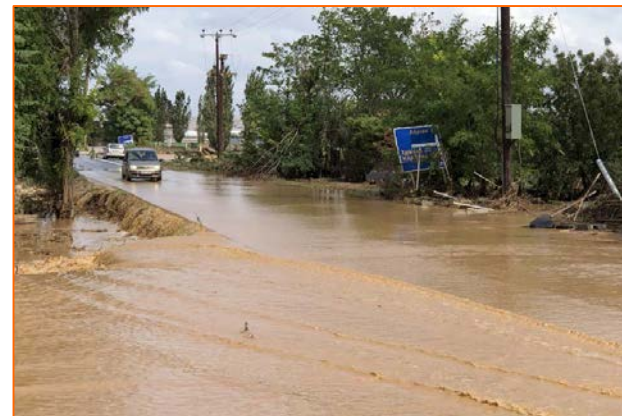
ΠΕΡΙΦΕΡΕΙΑΚΗ ΕΝΟΤΗΤΑ ΛΑΡΙΣΑΣ ΕΠΙΠΤΩΣΕΙΣ ΣΤΟ ΟΔΙΚΟ ΔΙΚΤΥΟ

Στιγμιότυπα επιπτώσεων στο οδικό δίκτυο Λάρισας – Φαρσάλων

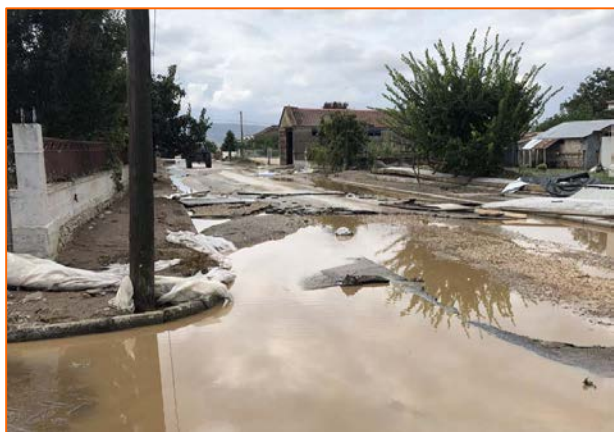
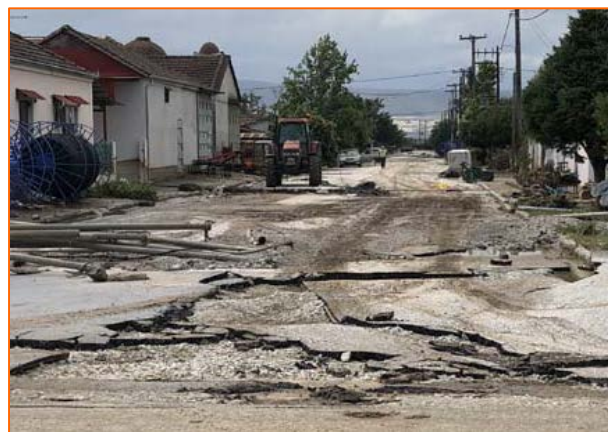
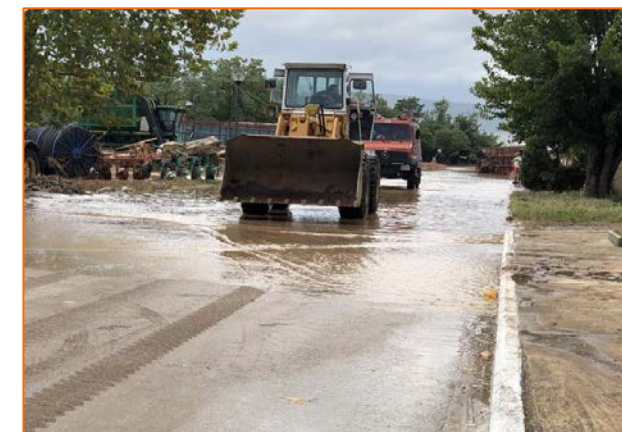
Στιγμιότυπα επιπτώσεων στο οδικό δίκτυο στο χωριό Βασιλί

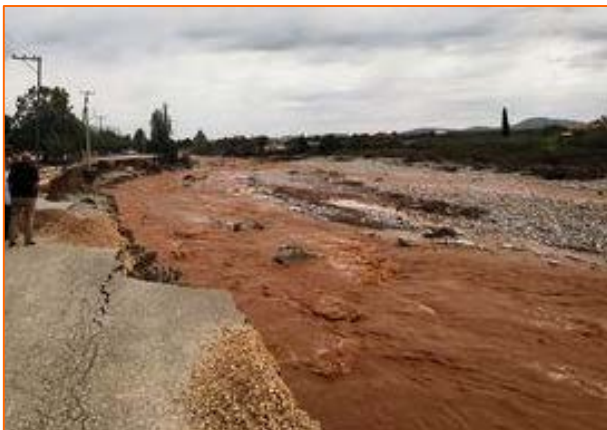
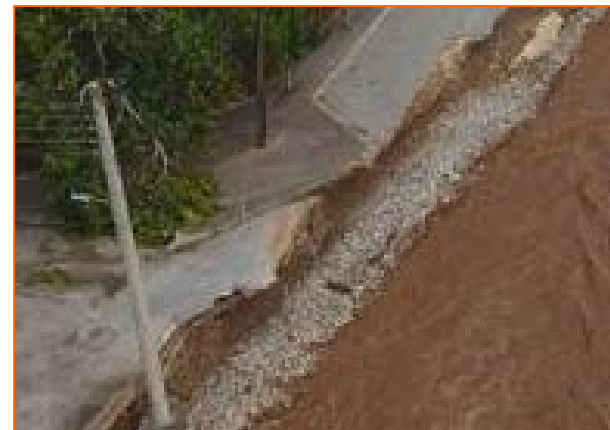
ΠΕΡΙΦΕΡΕΙΑΚΗ ΕΝΟΤΗΤΑ ΜΑΓΝΗΣΙΑΣ ΕΠΙΠΤΩΣΕΙΣ ΣΤΟ ΟΔΙΚΟ ΔΙΚΤΥΟ

Στιγμιότυπα επιπτώσεων στο οδικό δίκτυο της περιοχής Αλμυρού.

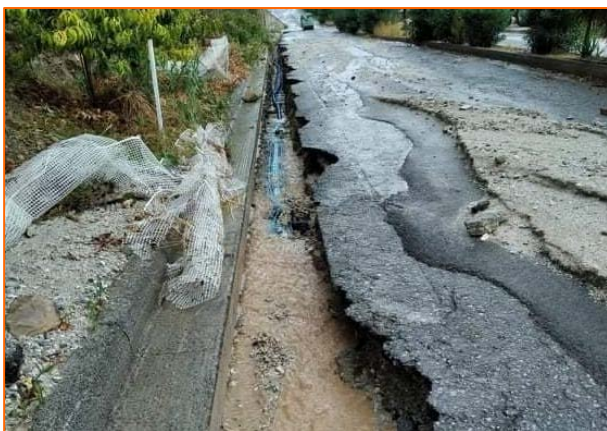
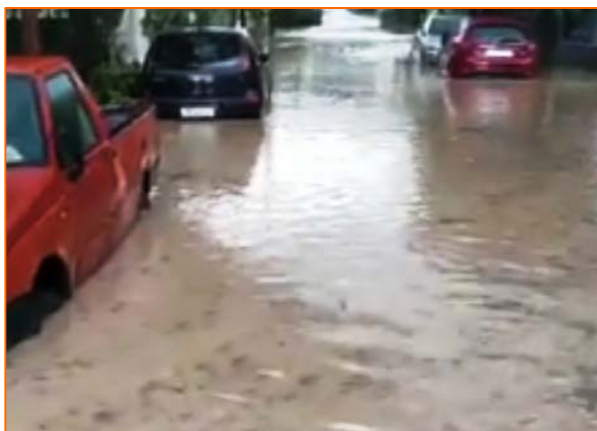
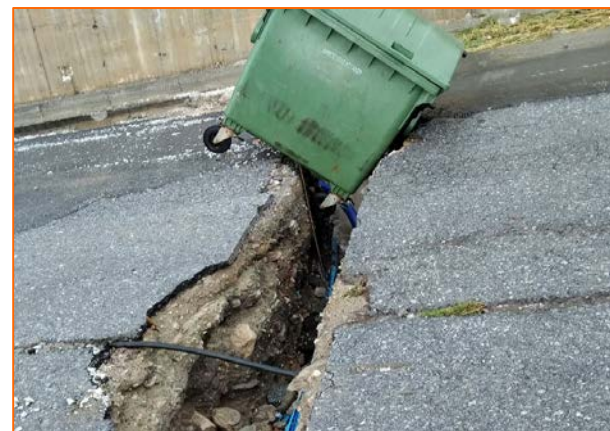
Στιγμιότυπα επιπτώσεων στο οδικό δίκτυο της περιοχής Νέας Αγχιάλου.

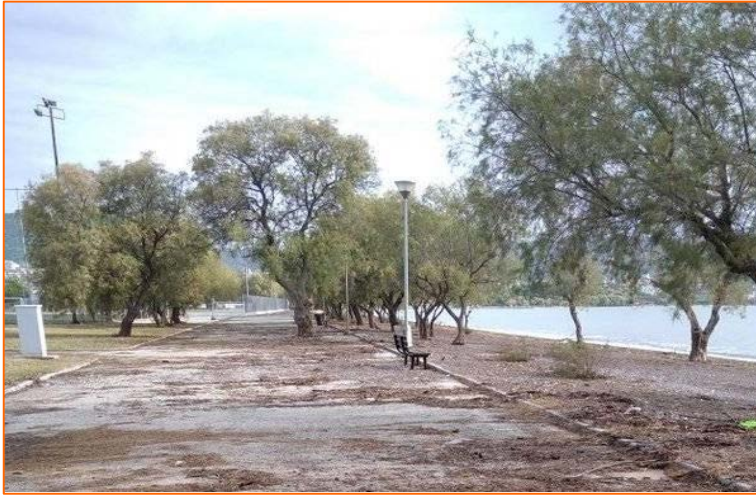
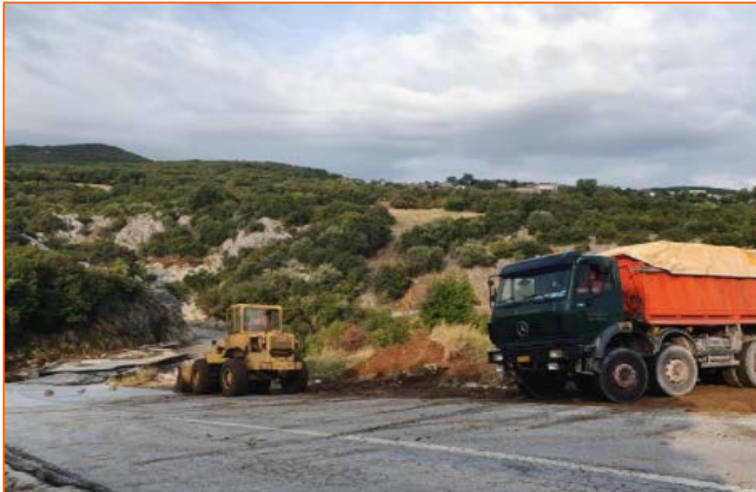
ΠΕΡΙΦΕΡΕΙΑΚΗ ΕΝΟΤΗΤΑ ΜΑΓΝΗΣΙΑΣ ΕΠΙΠΤΩΣΕΙΣ ΣΤΟ ΟΔΙΚΟ ΔΙΚΤΥΟ ΚΑΙ ΤΙΣ ΥΠΟΔΟΜΕΣ

Επιπτώσεις στο οδικό δίκτυο της περιοχής Νέας Αγχιάλου, Νεοχωρακίου και της μικρής γέφυρας στον Αλμυρό Βόλου

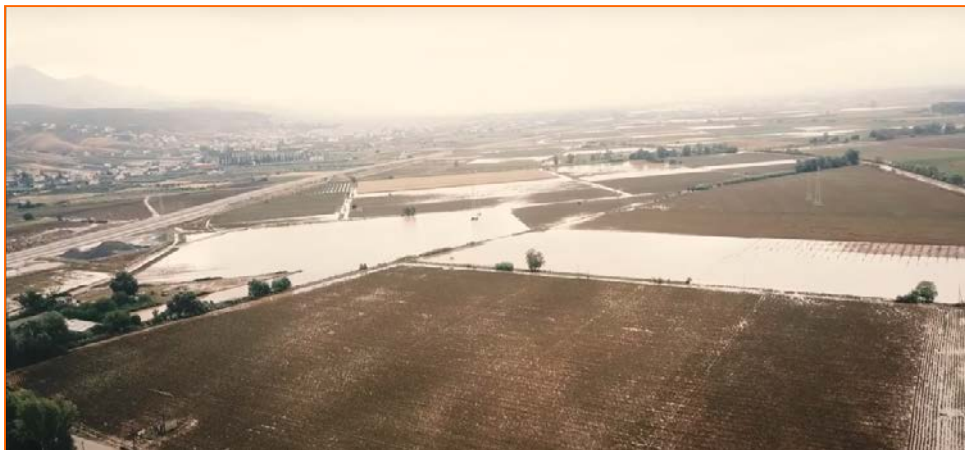
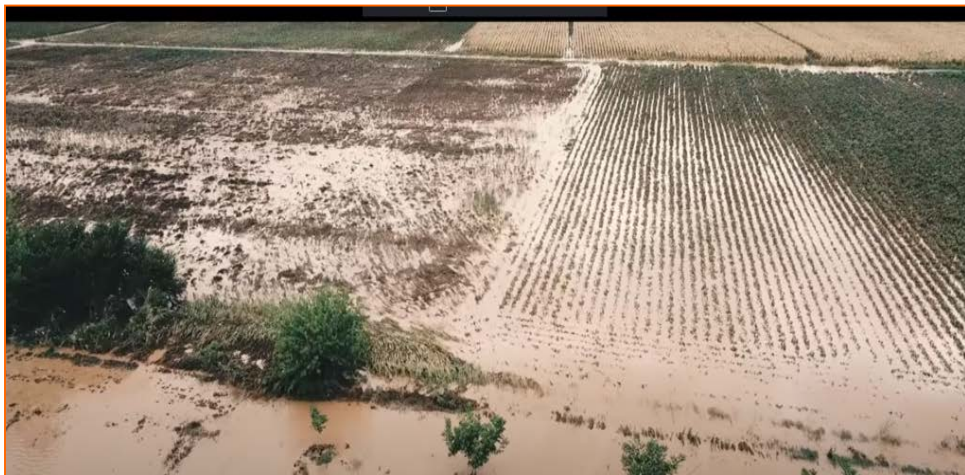
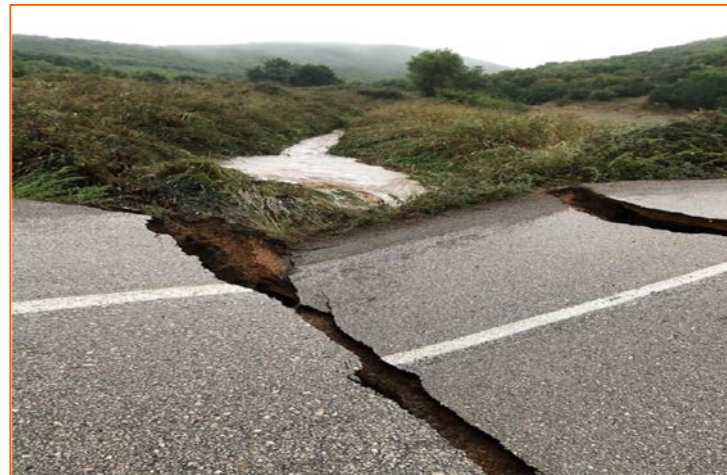
ΠΕΡΙΦΕΡΕΙΑΚΗ ΕΝΟΤΗΤΑ ΦΘΙΩΤΙΔΑΣ ΕΠΙΠΤΩΣΕΙΣ ΣΕ ΑΓΡΟΤΙΚΕΣ ΕΚΤΑΣΕΙΣ ΚΑΙ ΤΟ ΟΔΙΚΟ ΔΙΚΤΥΟ

Στιγμιότυπα επιπτώσεων σε αγροτικές εκτάσεις και οδικό δίκτυο στην κοιλάδα του Σπερχιού ποταμού

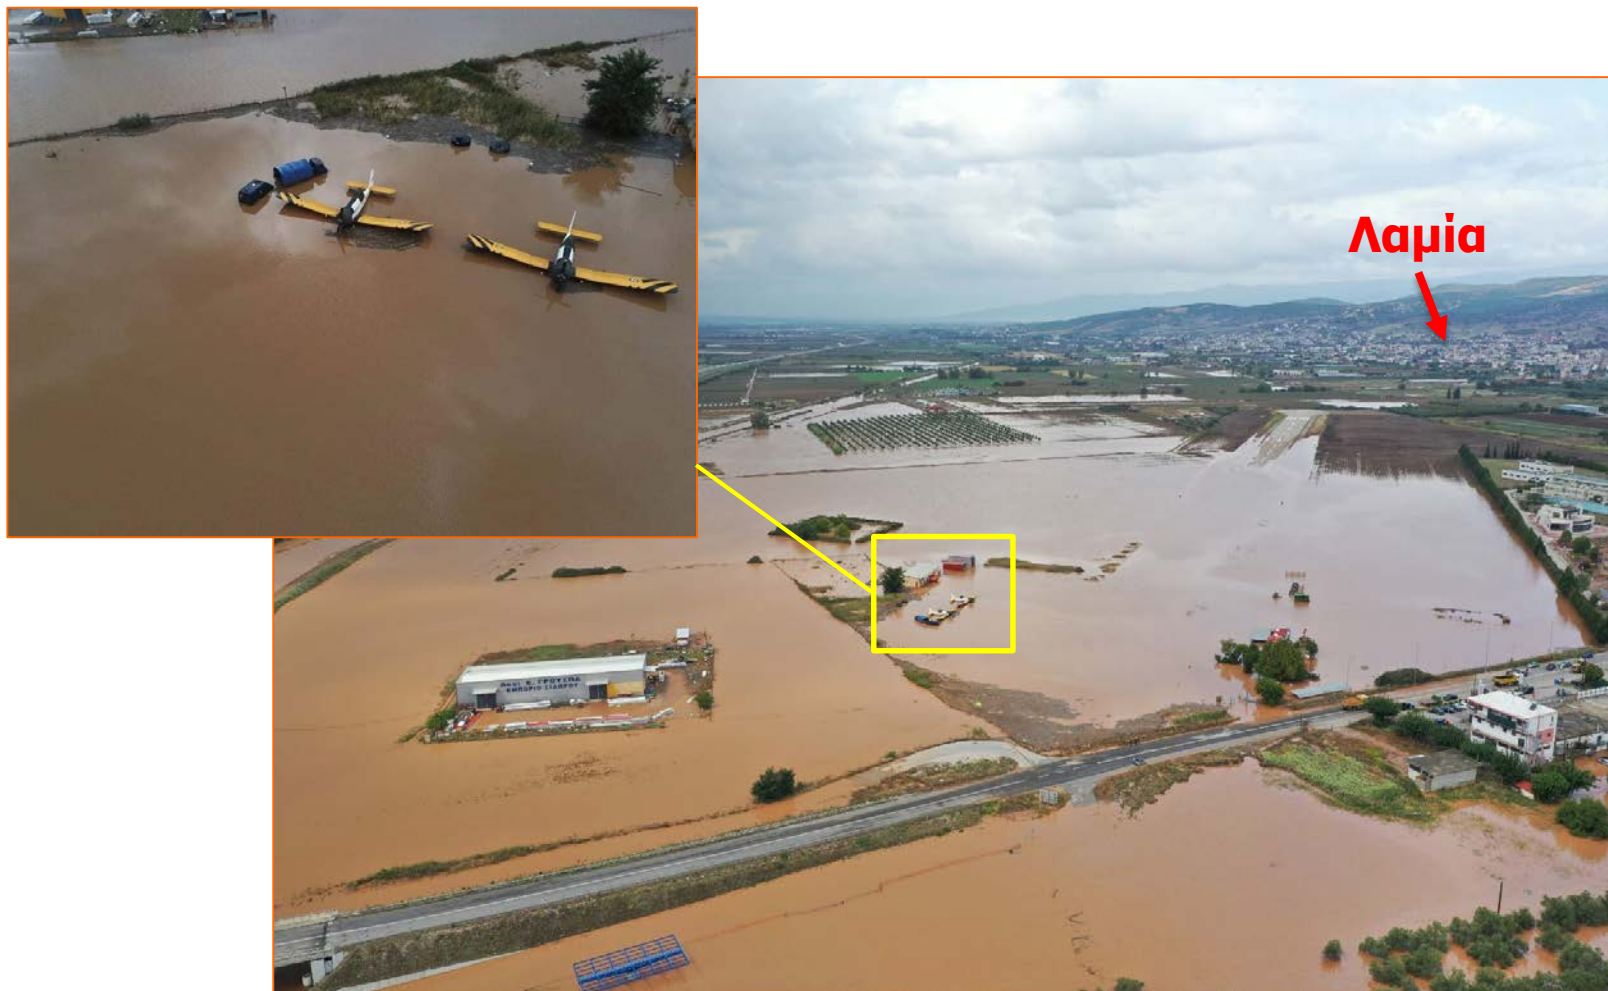
Άποψη των πλημμυρισμένων αγροτικών εκτάσεων και επιπτώσεις σε υποδομές στην κοιλάδα του Σπερχιού ποταμού έξω από τη Λαμία.

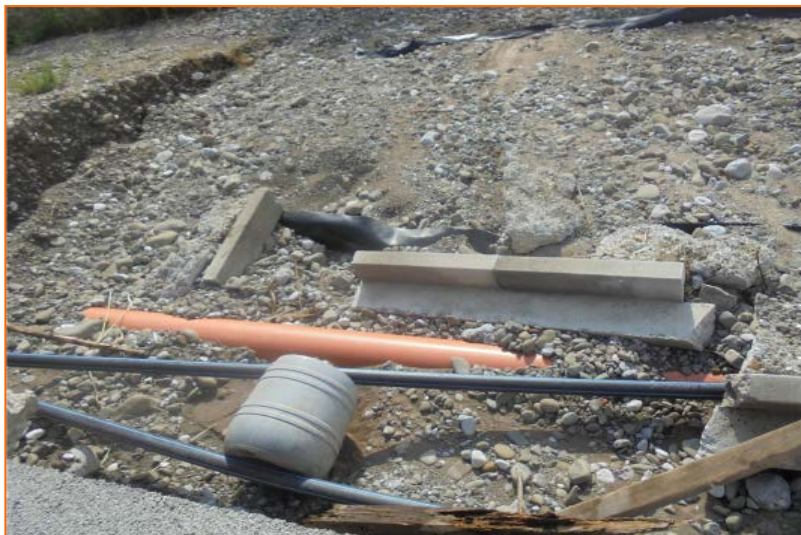
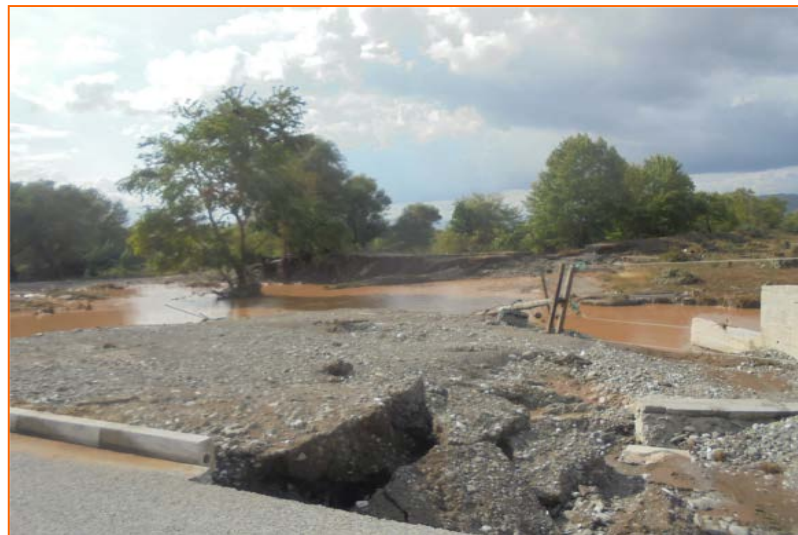
ΠΕΡΙΦΕΡΕΙΑΚΗ ΕΝΟΤΗΤΑ ΦΘΙΩΤΙΔΑΣ ΕΠΙΠΤΩΣΕΙΣ ΣΤΟΝ ΒΙΟΛΟΓΙΚΟ ΚΑΘΑΡΙΣΜΟ

Βλάβες στις υποδομές του
βιολογικού καθαρισμού
Λιανοκλαδίου – Λουτρών Υπάτης

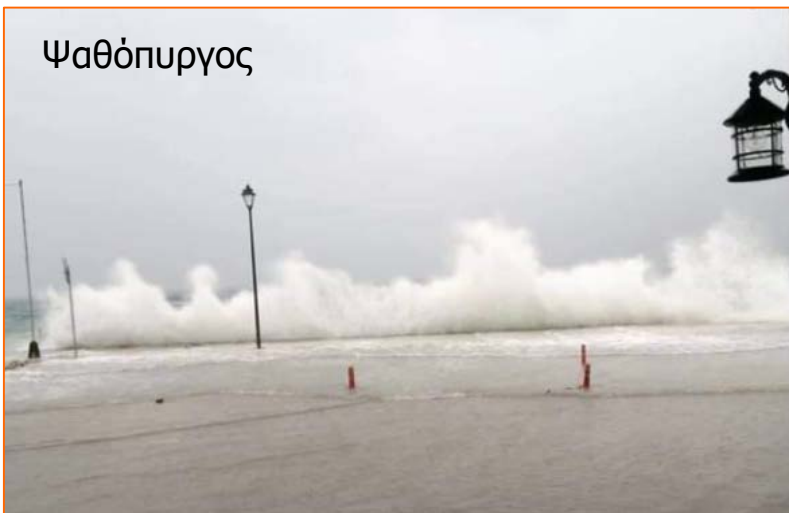
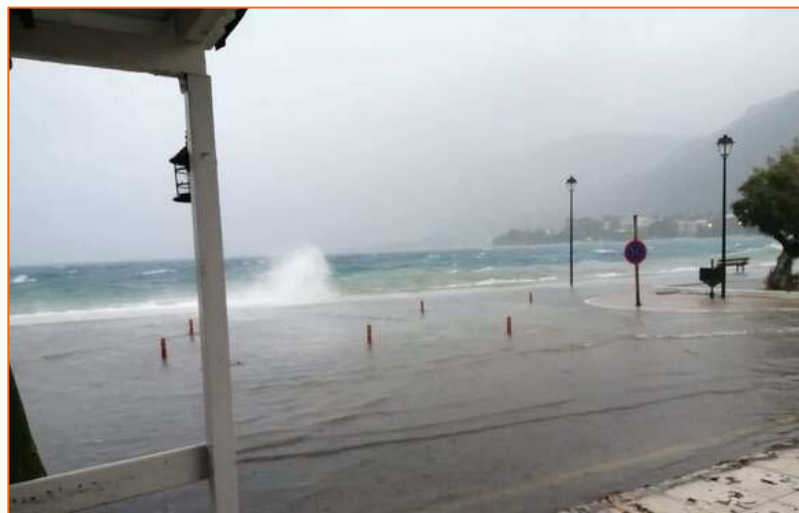
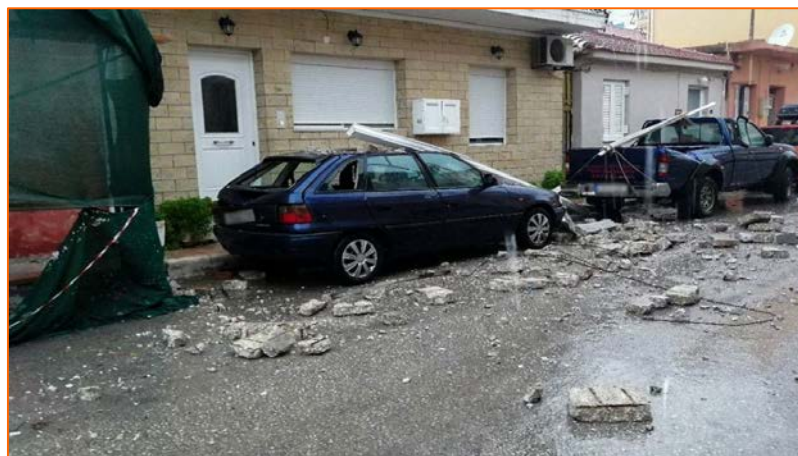
ΠΕΡΙΦΕΡΕΙΑΚΗ ΕΝΟΤΗΤΑ ΑΧΑΪΑΣ ΕΠΙΠΤΩΣΕΙΣ ΣΤΟ ΠΑΡΑΛΙΑΚΟ ΜΕΤΩΠΟ

Στιγμιότυπα πλημμυρικών φαινομένων στο παραλιακό μέτωπο,
με φερτά υλικά από την κυματική δράση

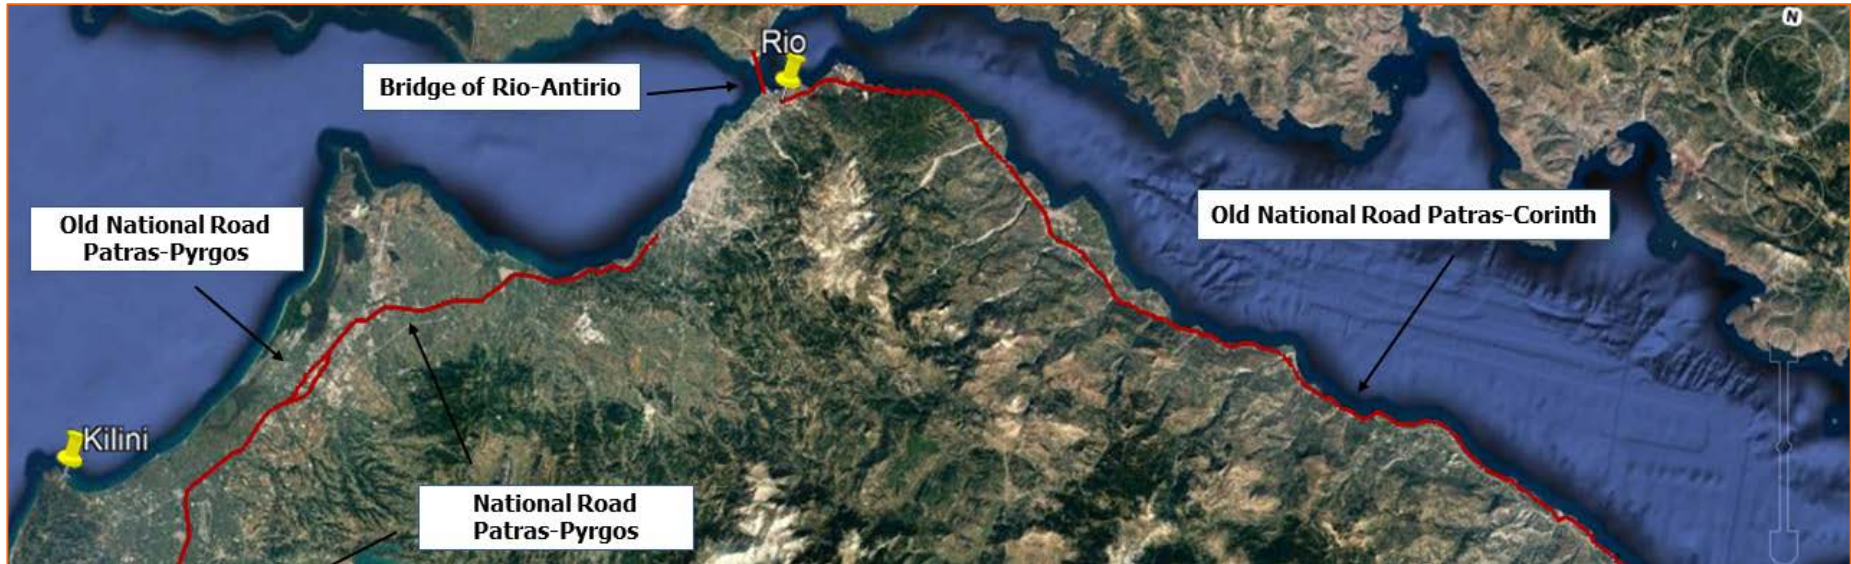
ΠΕΡΙΦΕΡΕΙΑΚΗ ΕΝΟΤΗΤΑ ΑΧΑΪΑΣ ΧΑΡΤΗΣ ΕΠΙΠΤΩΣΕΩΝ ΣΤΙΣ ΠΑΡΑΚΤΙΕΣ ΠΕΡΙΟΧΕΣ

Χάρτης των κύριων επιπτώσεων σε τμήματα των παράκτιων περιοχών της Βόρειας Πελοποννήσου με έμφαση στο οδικό και το ακτοπλοϊκό δίκτυο, η λειτουργία των οποίων διακόπηκε για κάποιες ώρες.

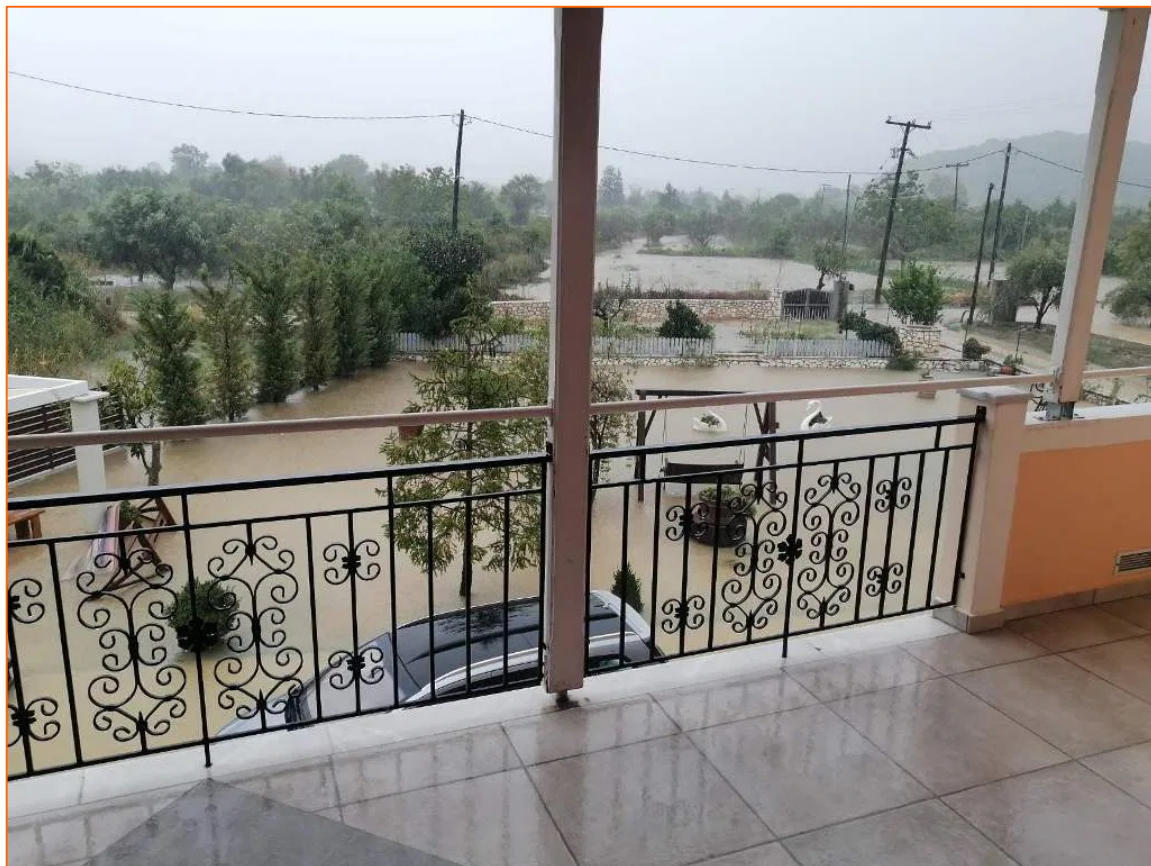
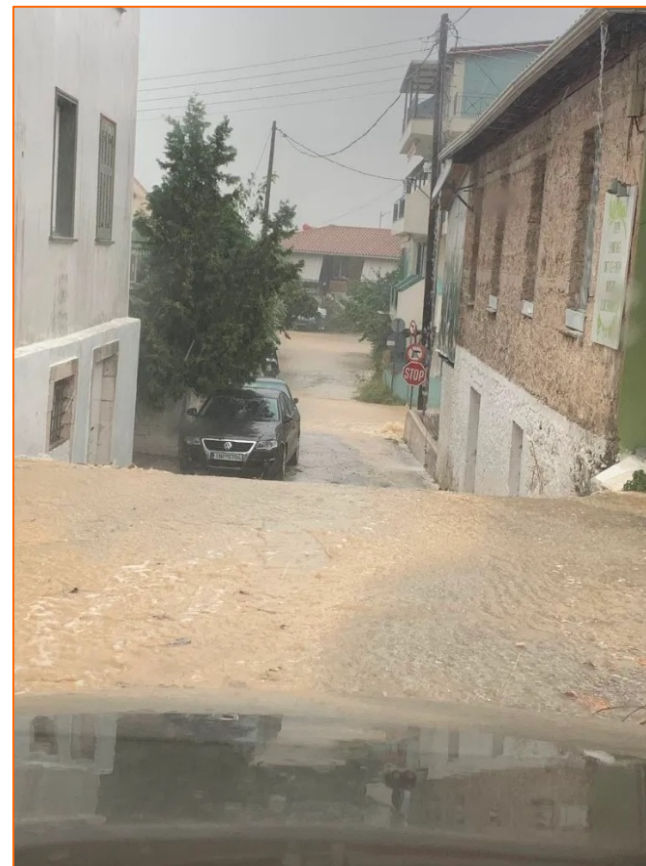
ΠΕΡΙΦΕΡΕΙΑ ΙΟΝΙΩΝ ΝΗΣΩΝ – ΛΕΥΚΑΔΑ ΕΠΙΠΤΩΣΕΙΣ ΣΤΟ ΟΔΙΚΟ ΔΙΚΤΥΟ

Στιγμιότυπα επιπτώσεων από τα πλημμυρικά φαινόμενα στο χωριό Βασιλική

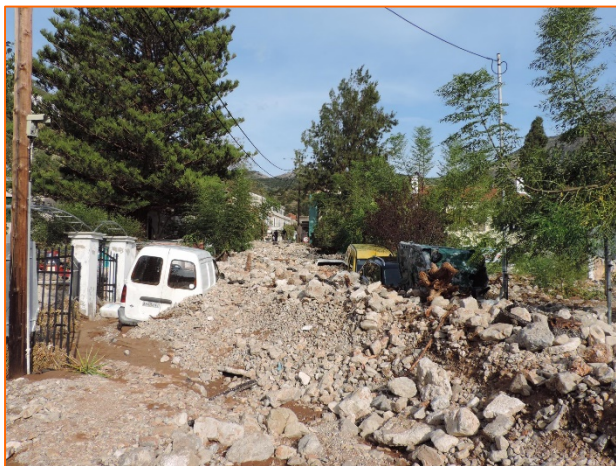
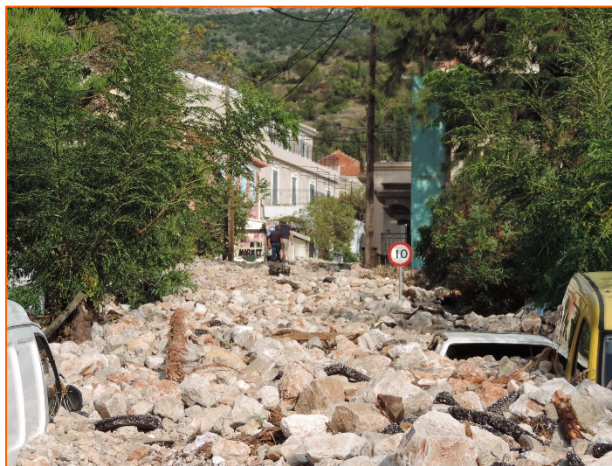
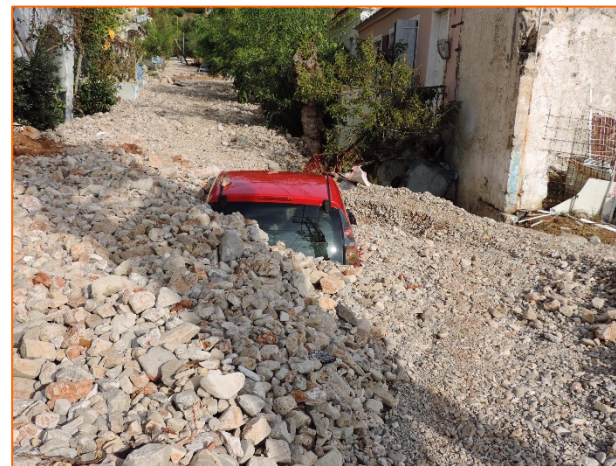
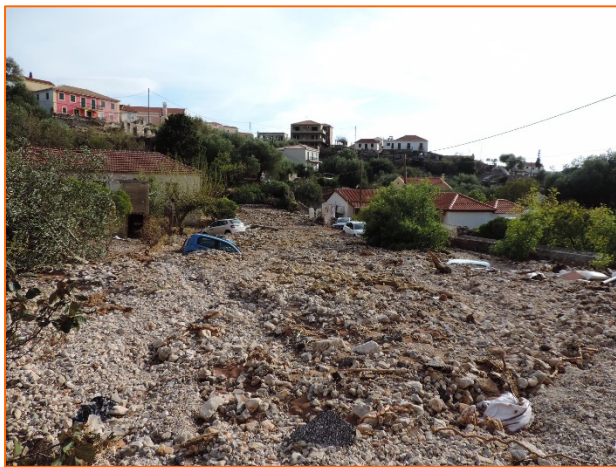
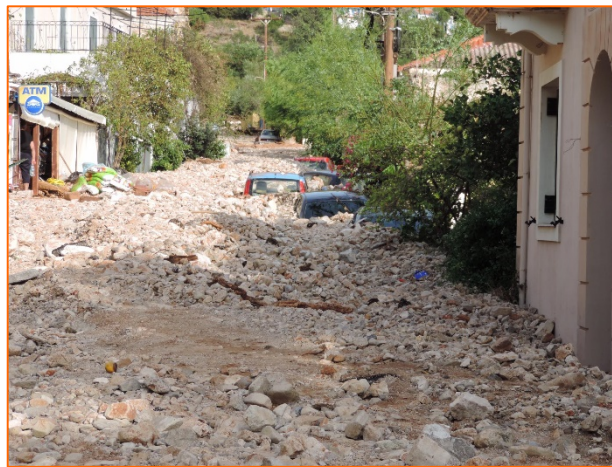
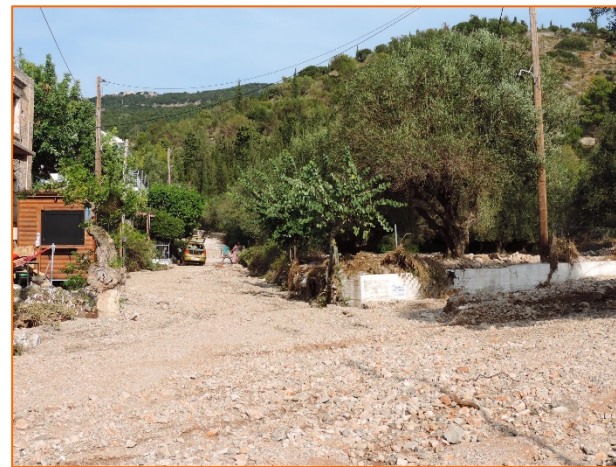
ΠΕΡΙΦΕΡΕΙΑ ΙΟΝΙΩΝ ΝΗΣΩΝ – ΚΕΦΑΛΟΝΙΑ ΕΠΙΠΤΩΣΕΙΣ ΣΤΟ ΟΔΙΚΟ ΔΙΚΤΥΟ

Φερτά υλικά κατέκλυσαν τμήματα του οδικού δικτύου και δημόσιους και ιδιωτικούς χώρους της Άσσου (χερσόνησος Ερίσου), προκαλώντας διακοπή των συγκοινωνιών, εγκλωβισμό οχημάτων σε διάφορα τμήματα του οδικού δικτύου και αποκλεισμό κατοικιών.

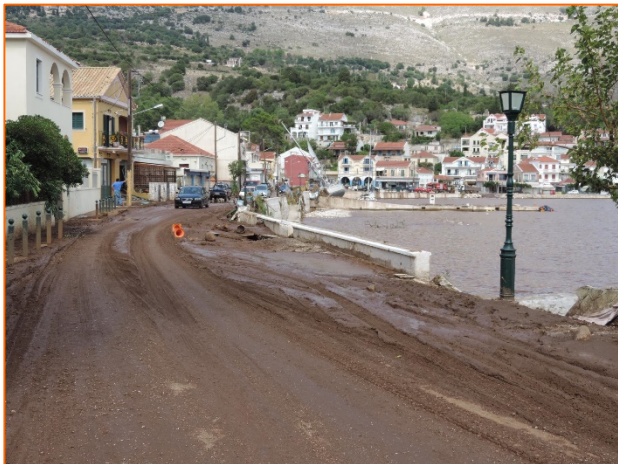
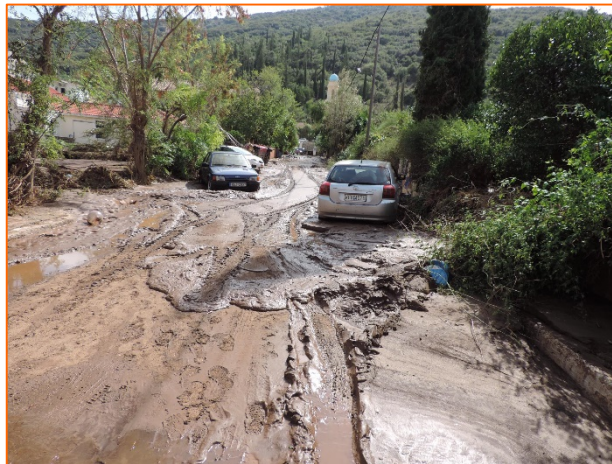
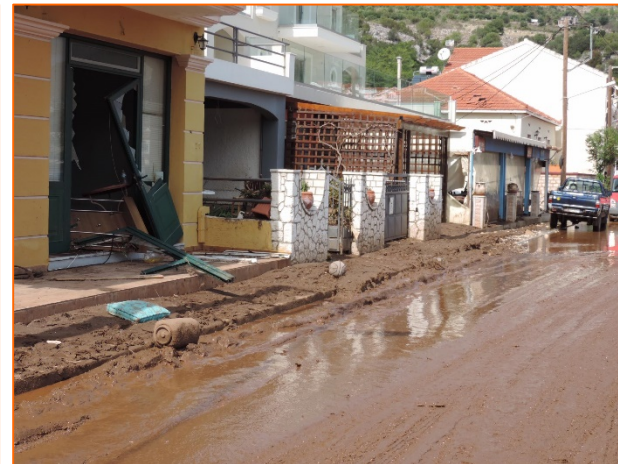
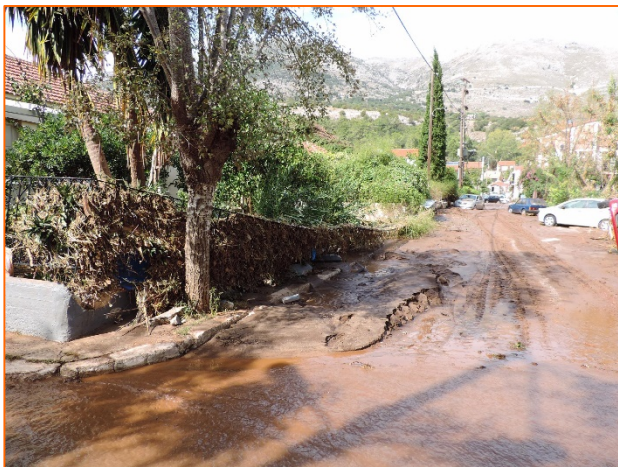
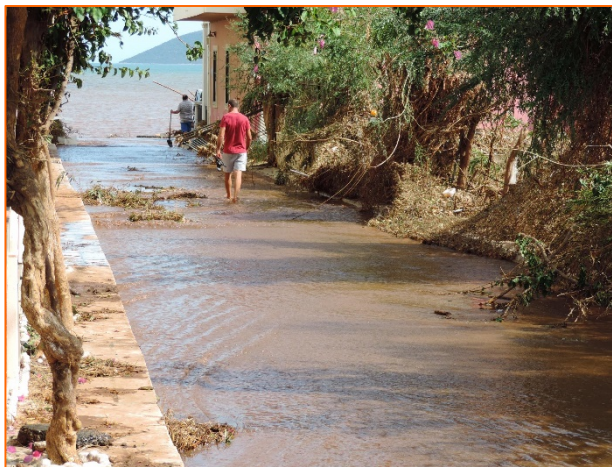
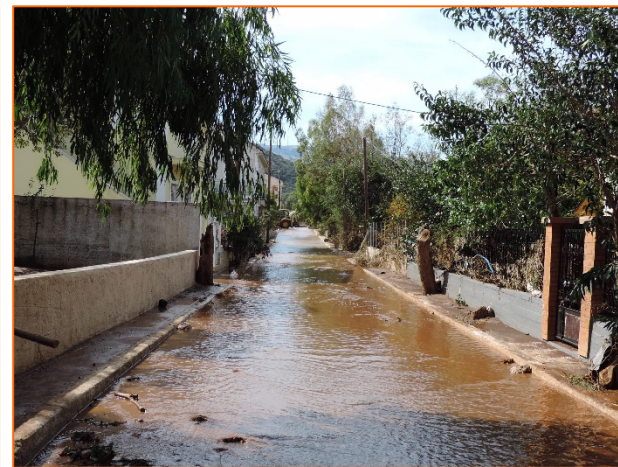
ΠΕΡΙΦΕΡΕΙΑ ΙΟΝΙΩΝ ΝΗΣΩΝ – ΚΕΦΑΛΟΝΙΑ ΕΠΙΠΤΩΣΕΙΣ ΣΤΟ ΟΔΙΚΟ ΔΙΚΤΥΟ

Φερτά υλικά κατέκλυσαν τμήματα του οδικού δικτύου και δημόσιους και ιδιωτικούς χώρους της Αγίας Ευφημίας (Ανατολική Κεφαλονιά), προκαλώντας διακοπή των συγκοινωνιών και βλάβες σε δίκτυα και υποδομές.

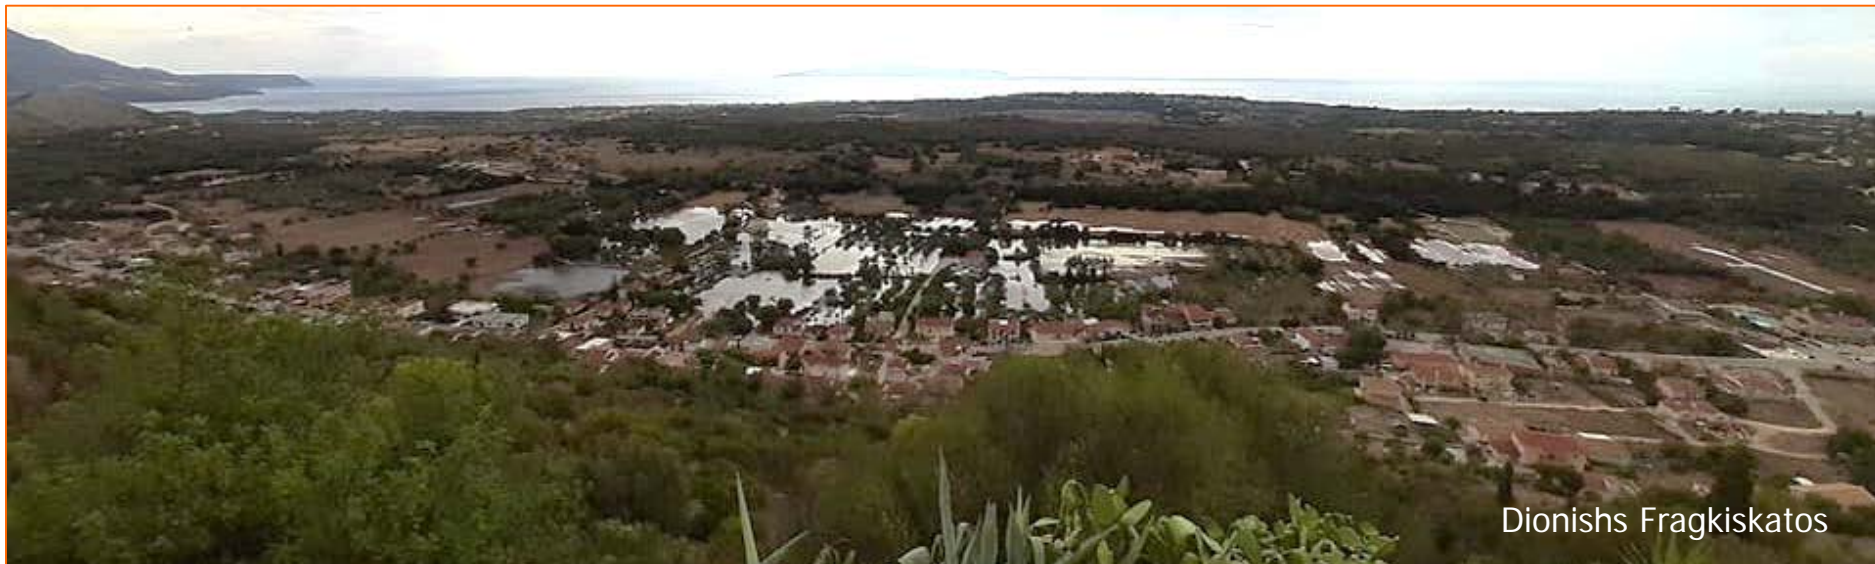
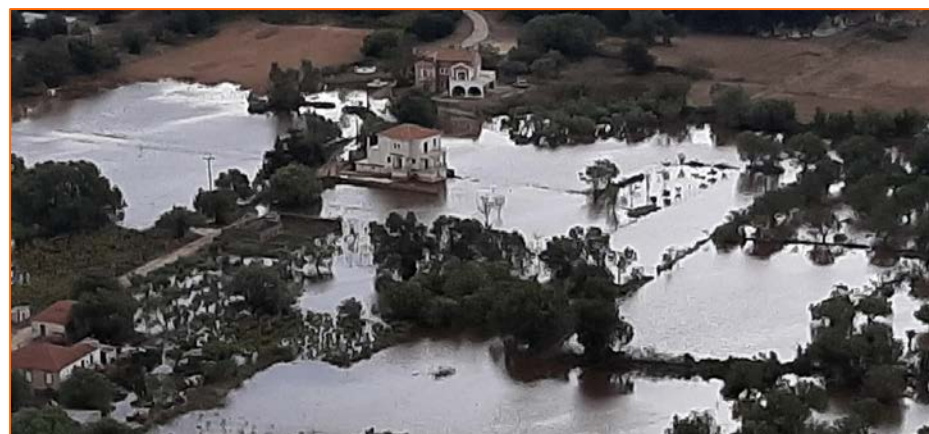
ΠΕΡΙΦΕΡΕΙΑ ΙΟΝΙΩΝ ΝΗΣΩΝ – ΚΕΦΑΛΟΝΙΑ ΠΛΗΜΜΥΡΙΣΜΕΝΕΣ ΠΕΡΙΟΧΕΣ

Πλημμυρισμένες εκτάσεις στην περιοχή των Περατάτων,
στη χερσόνησο του Αργοστολίου, στο νότιο τμήμα της Κεφαλονιάς

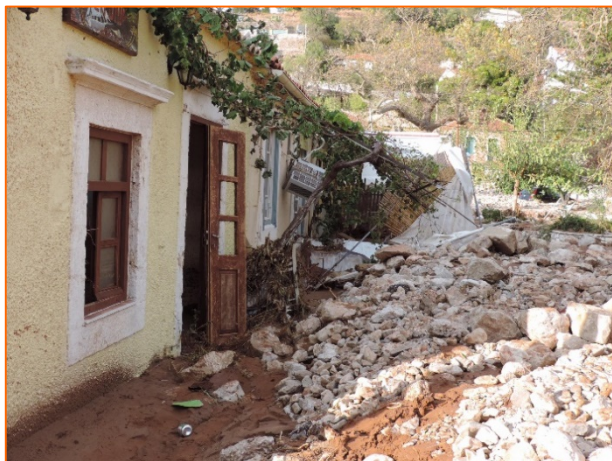
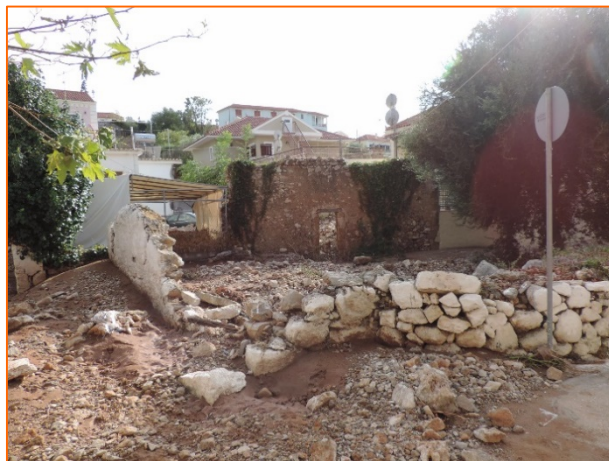
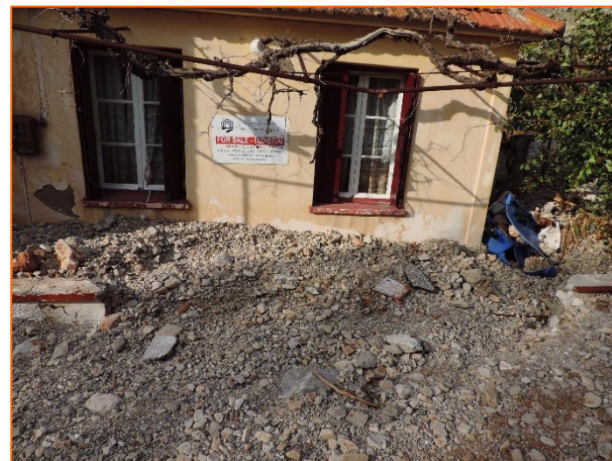
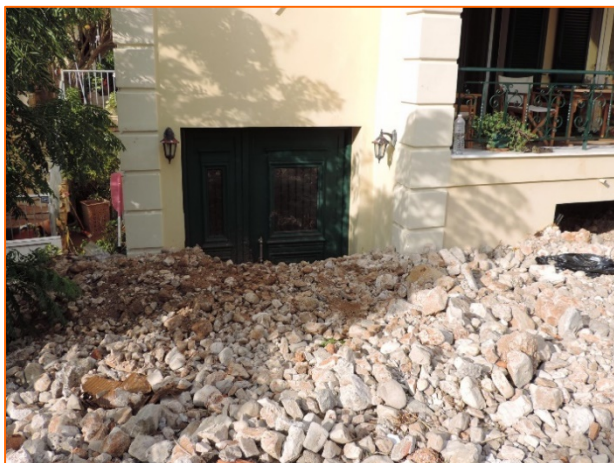
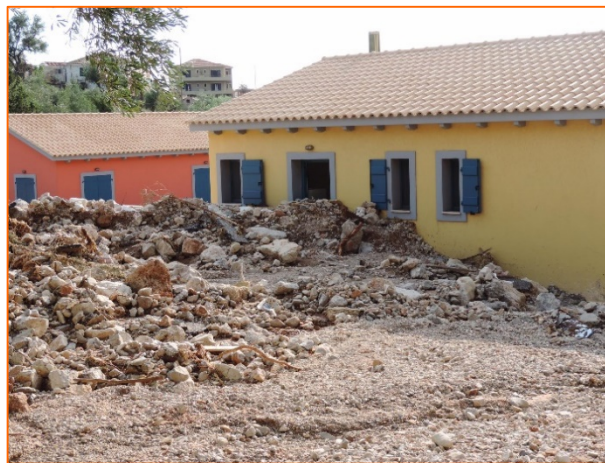
ΠΕΡΙΦΕΡΕΙΑ ΙΟΝΙΩΝ ΝΗΣΩΝ – ΚΕΦΑΛΟΝΙΑ ΕΠΙΠΤΩΣΕΙΣ ΣΤΑ ΚΤΗΡΙΑ

Φερτά υλικά κατέκλυσαν δημόσιους και ιδιωτικούς χώρους της Άσσου (χερσόνησος Ερίσου), προκαλώντας ήπιες μη δομικές βλάβες σε κτήρια συμπεριλαμβανομένων μικρών θραύσεων επιχρισμάτων και αποκλεισμό των εισόδων των ισογείων. Οι παλαιότερες και εγκαταλειμμένες κατοικίες υπέστησαν σοβαρές δομικές βλάβες συμπεριλαμβανομένων μερικής ή ολικής κατάρρευσης.
