Newsletter of **Environmental, Disaster, and Crises Management Strategies**

Issue No.20 | September 2020

Impact of Medicane "IANOS" (September 2020)

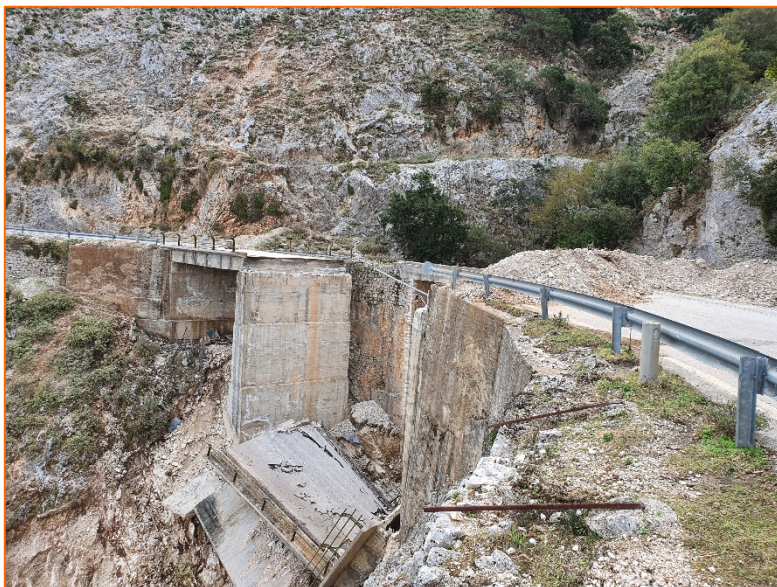
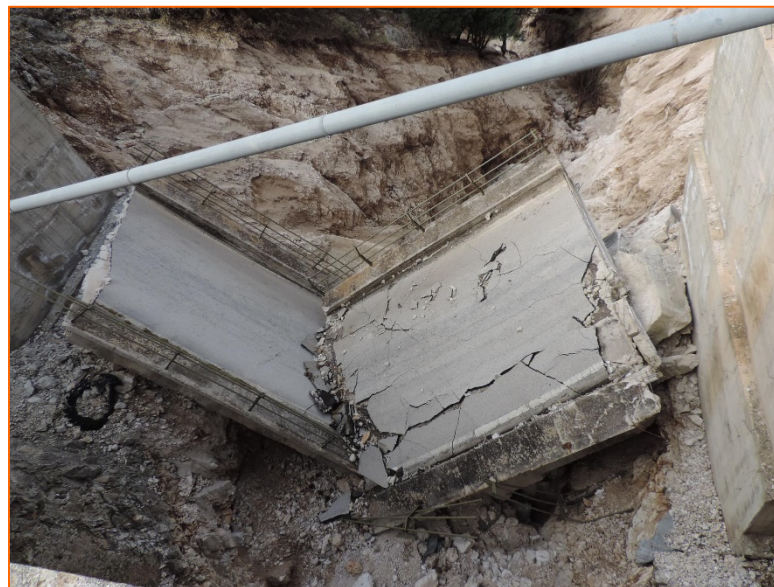
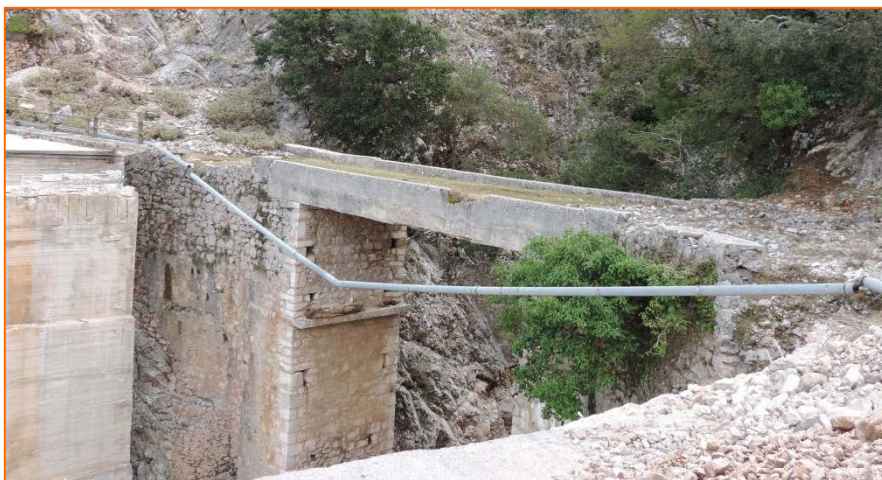
ΠΕΡΙΦΕΡΕΙΑ ΙΟΝΙΩΝ ΝΗΣΩΝ – ΚΕΦΑΛΟΝΙΑ ΕΠΙΠΤΩΣΕΙΣ ΣΕ ΥΠΟΔΟΜΕΣ

Τα πλημμυρικά φαινόμενα σε συνδυασμό με ροές κορημάτων, λασποροές και υποσκαφές στα βάθρα της γέφυρας οδήγησαν στην πλήρη καταστροφή γέφυρας στην περιοχή Αγκώνα. Η παλαιότερη γέφυρα, που υπάρχει δίπλα από τη σύγχρονη, παρέμεινε ανέπαφη.

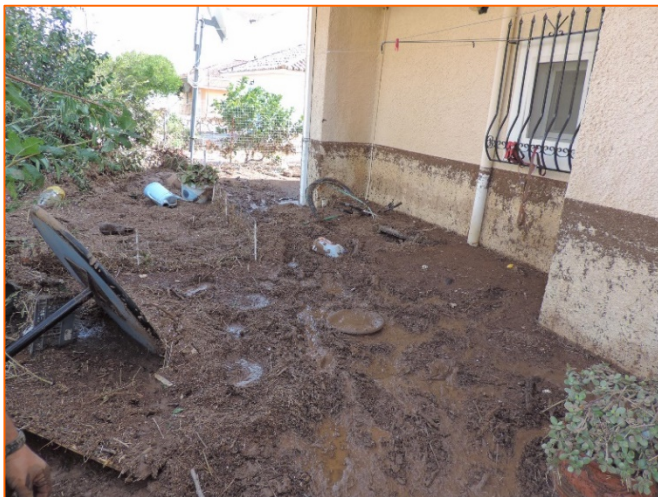
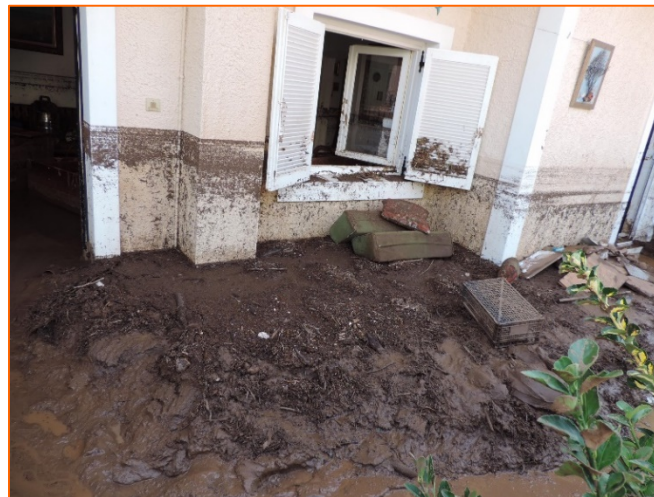
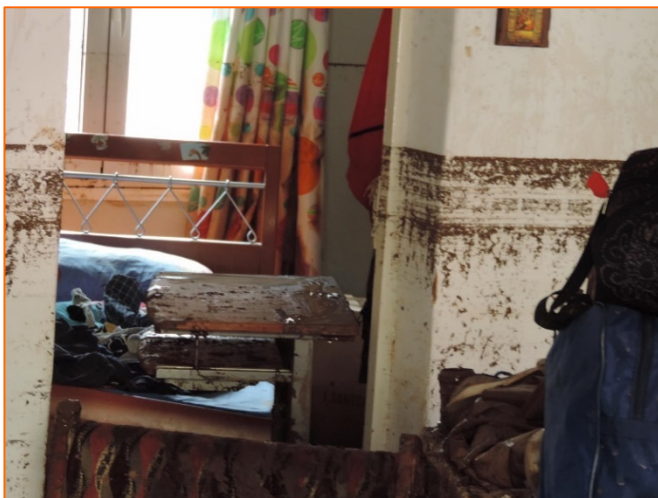
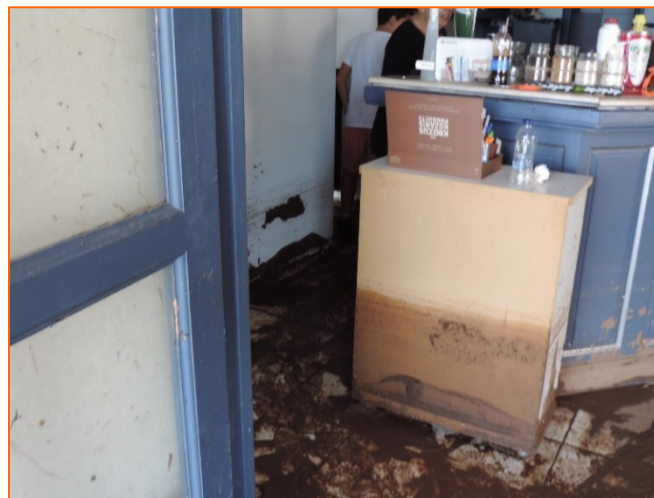
ΠΕΡΙΦΕΡΕΙΑ ΙΟΝΙΩΝ ΝΗΣΩΝ – ΚΕΦΑΛΟΝΙΑ ΜΕΓΙΣΤΗ ΣΤΑΘΜΗ ΠΛΗΜΜΥΡΙΚΩΝ ΥΔΑΤΩΝ

Κατά την αποτύπωση των επιπτώσεων στην Αγία Ευφημία, διαπιστώθηκαν κατοικίες όπου η μέγιστη στάθμη των πλημμυρικών υδάτων ανήλθε στα 1,20 m.

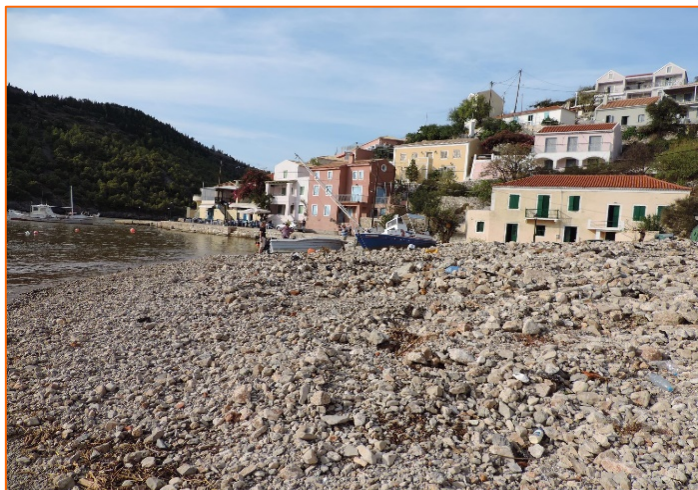
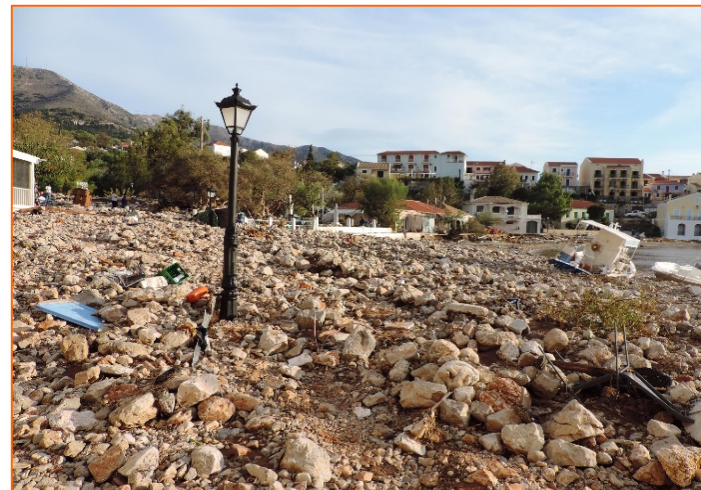
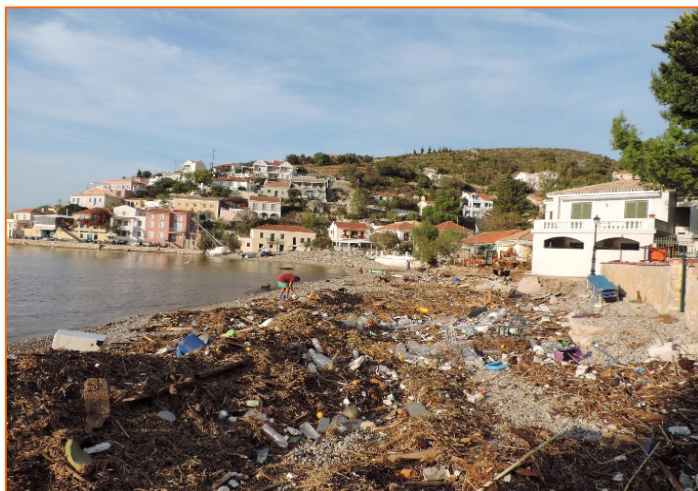
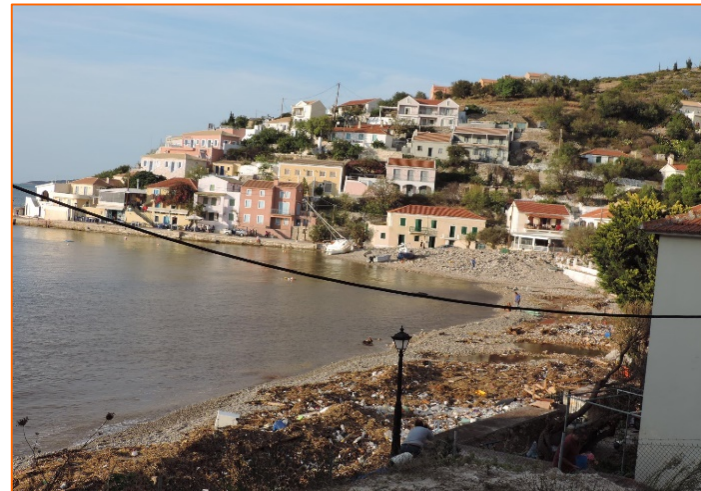
ΠΕΡΙΦΕΡΕΙΑ ΙΟΝΙΩΝ ΝΗΣΩΝ – ΚΕΦΑΛΟΝΙΑ ΕΠΙΠΤΩΣΕΙΣ ΣΕ ΥΠΟΔΟΜΕΣ

Από την πλημμύρα επλήγη το λιμάνι της Άσσου. Τα φερτά υλικά κατέκλυσαν τον παραλιακό δρόμο και τμήμα του λιμανιού και των παρακείμενων παραλιών μεταβάλλοντας το τοπίο.

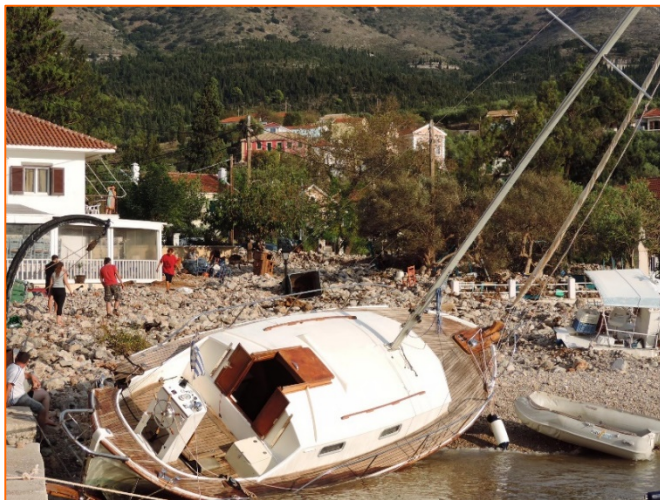
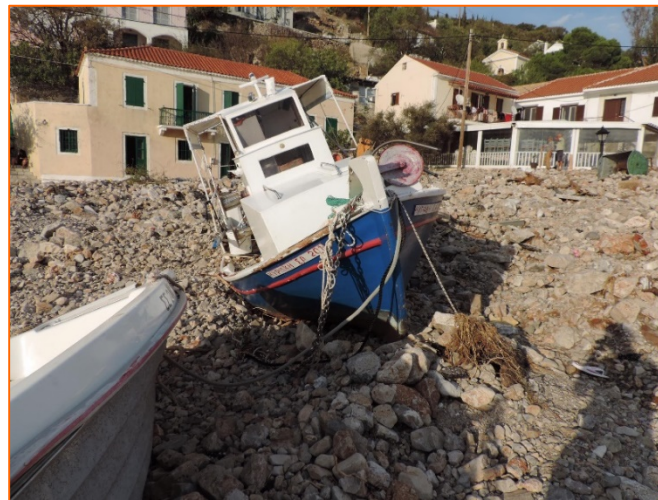
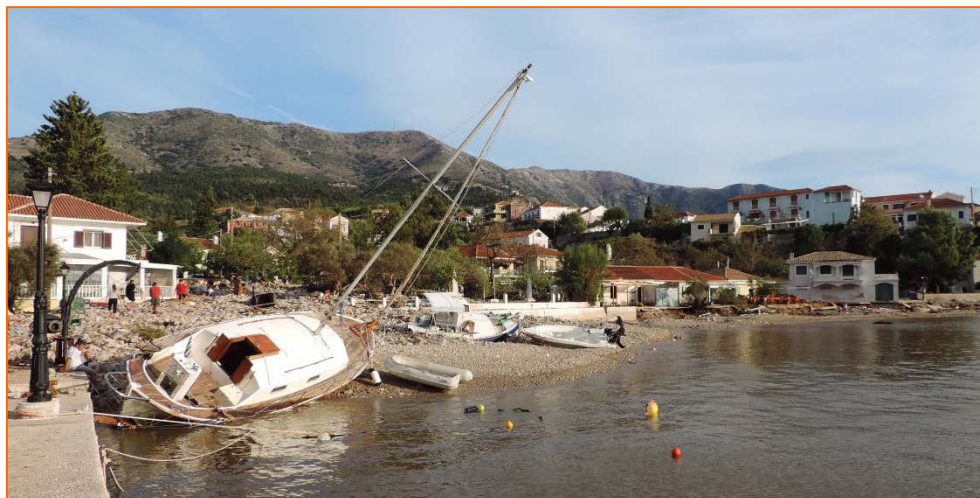
ΠΕΡΙΦΕΡΕΙΑ ΙΟΝΙΩΝ ΝΗΣΩΝ – ΚΕΦΑΛΟΝΙΑ ΕΠΙΠΤΩΣΕΙΣ ΣΕ ΣΚΑΦΗ

Από την πλημμύρα και την κακοκαιρία επλήγη το λιμάνι της Άσσου. Τα ελλιμενισμένα σκάφη υπέστησαν βλάβες τόσο από τα φερτά υλικά της πλημμύρας όσο και από το σφοδρό θαλάσσιο κυματισμό.

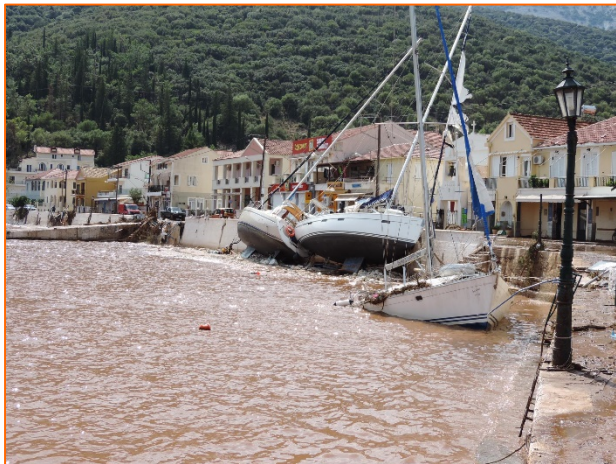
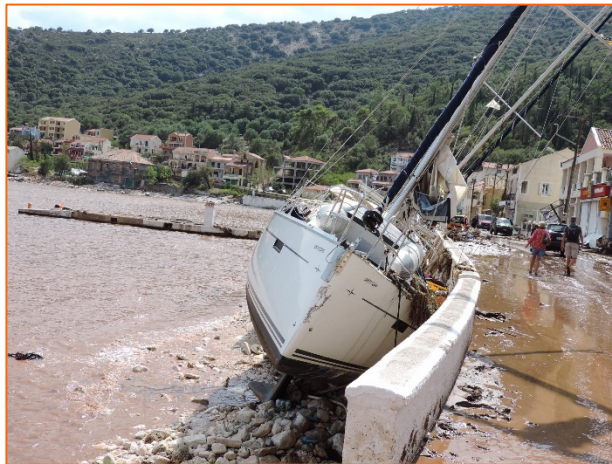
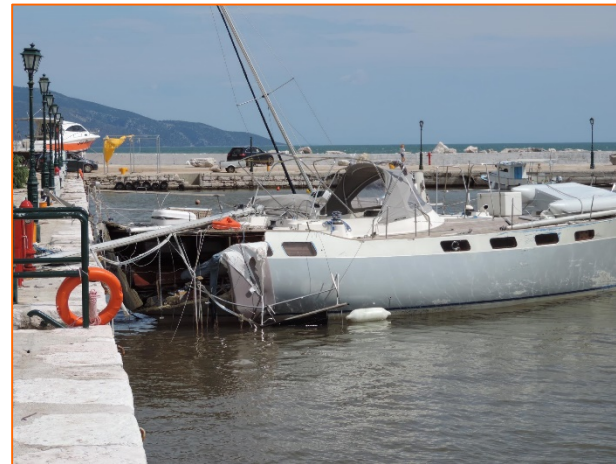
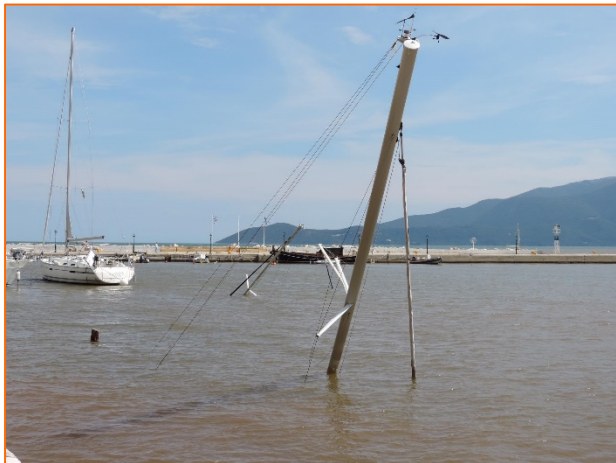
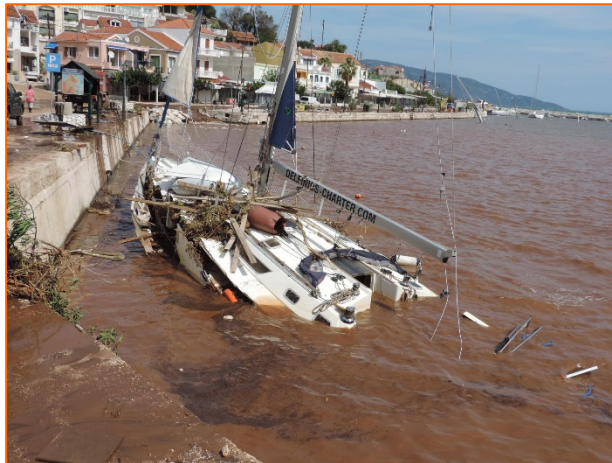
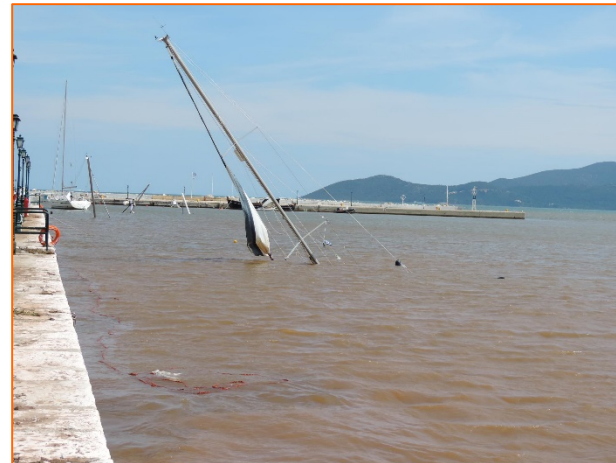
ΠΕΡΙΦΕΡΕΙΑ ΙΟΝΙΩΝ ΝΗΣΩΝ – ΚΕΦΑΛΟΝΙΑ ΕΠΙΠΤΩΣΕΙΣ ΣΕ ΣΚΑΦΗ

Από την κακοκαιρία επλήγη το λιμάνι της Αγίας Ευφημίας.
Τα ελλιμενισμένα σκάφη υπέστησαν βλάβες από το σφοδρό θαλάσσιο κυματισμό.

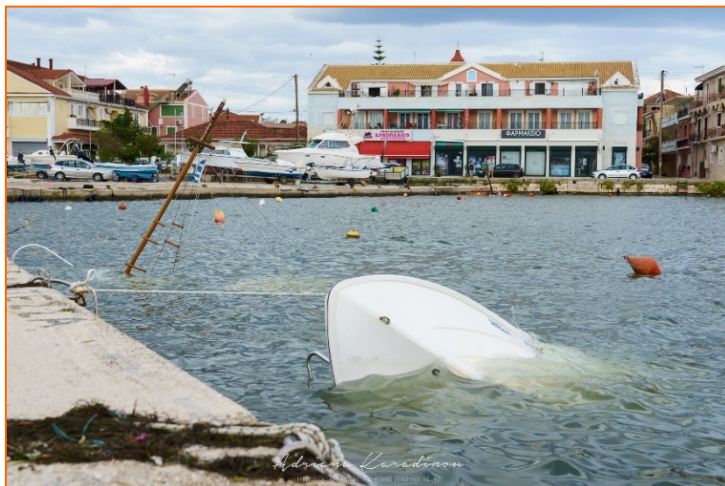
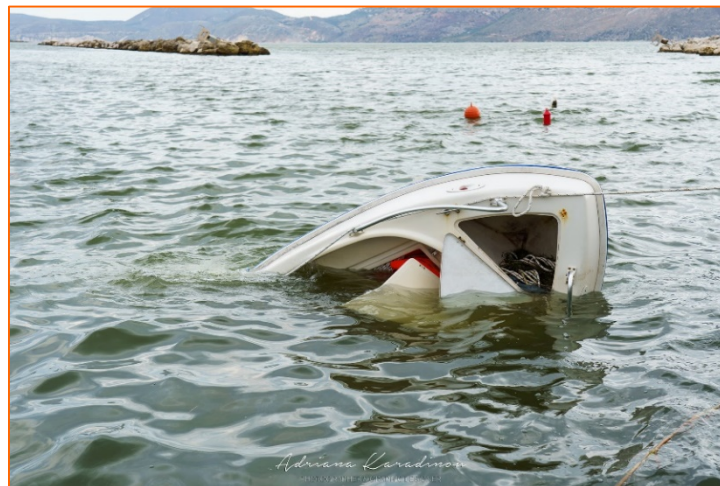
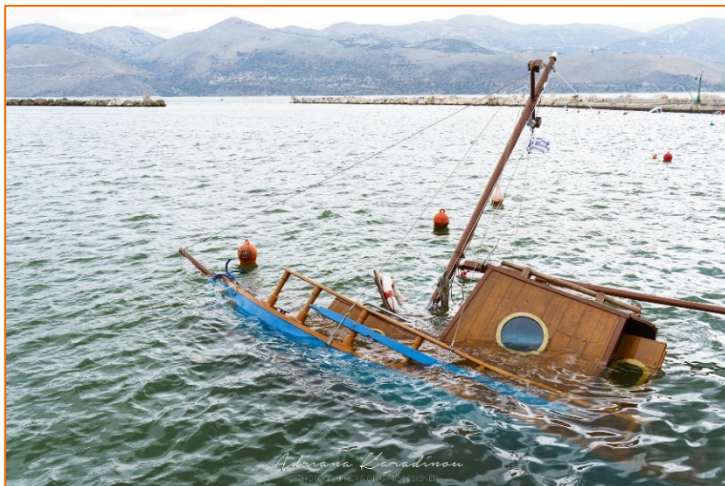
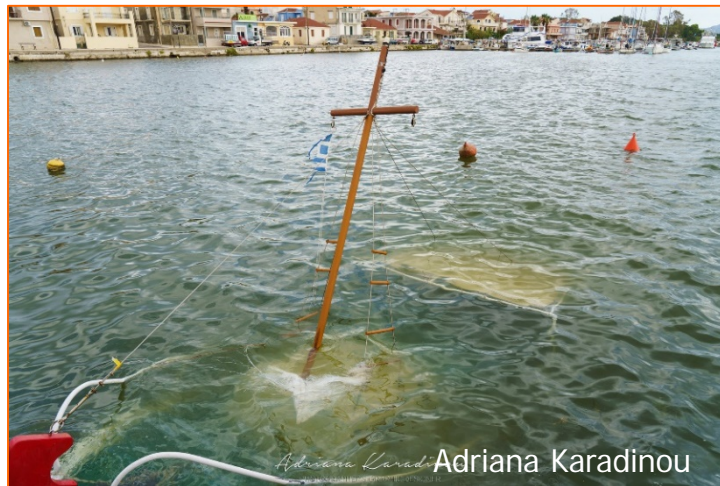
ΠΕΡΙΦΕΡΕΙΑ ΙΟΝΙΩΝ ΝΗΣΩΝ – ΚΕΦΑΛΟΝΙΑ ΕΠΙΠΤΩΣΕΙΣ ΣΕ ΣΚΑΦΗ

Από την κακοκαιρία επλήγη το λιμάνι του Ληξουρίου (ανατολική Παλική). Τα ελλιμενισμένα σκάφη υπέστησαν σοβαρές βλάβες συμπεριλαμβανομένης βύθισης από το σφοδρό θαλάσσιο κυματισμό.

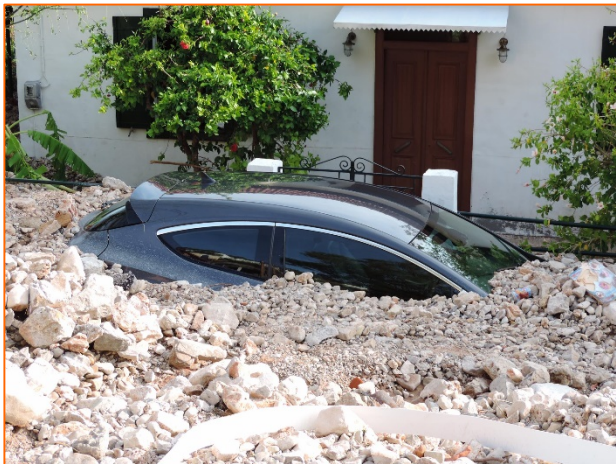
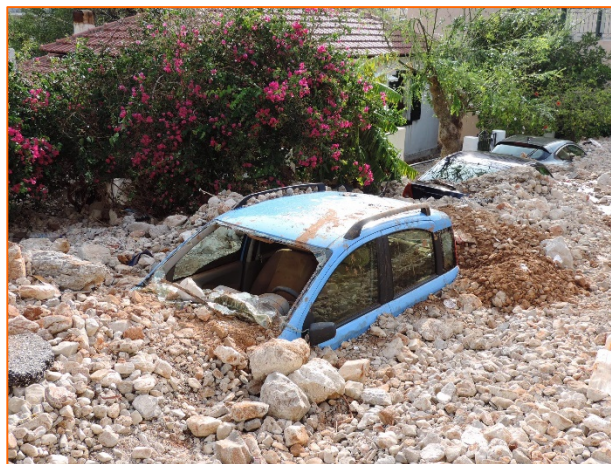
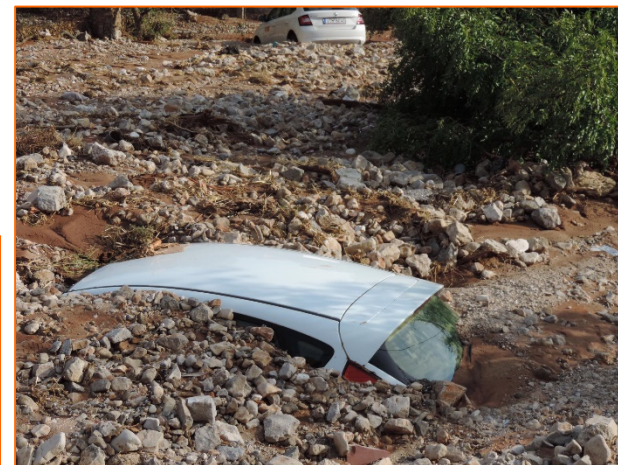
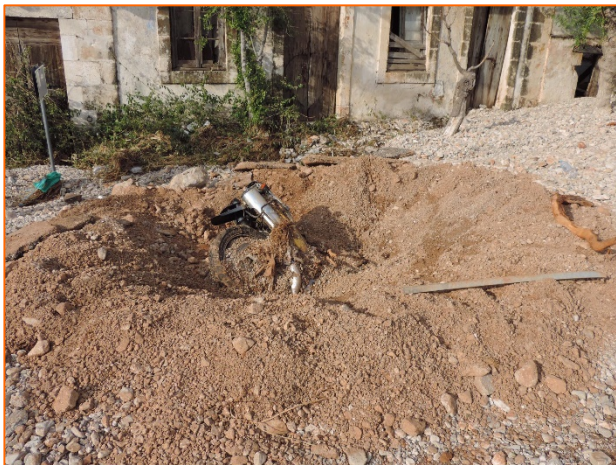
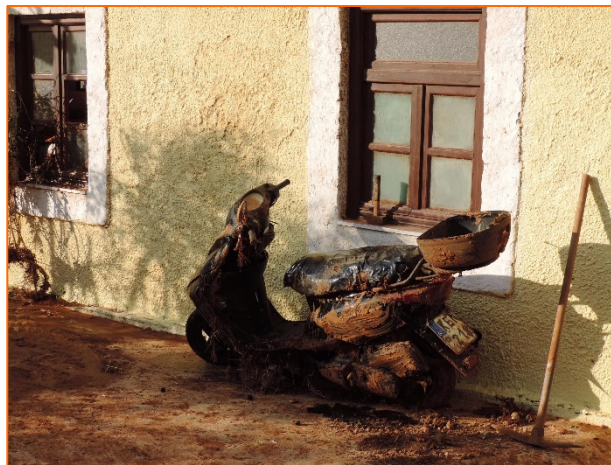
ΠΕΡΙΦΕΡΕΙΑ ΙΟΝΙΩΝ ΝΗΣΩΝ – ΚΕΦΑΛΟΝΙΑ ΕΠΙΠΤΩΣΕΙΣ ΣΕ ΟΧΗΜΑΤΑ

Οχήματα σταθμευμένα κατά μήκος του οδικού δικτύου της Άσσου εγκλωβίστηκαν από τα φερτά υλικά και υπέστησαν σοβαρές βλάβες.

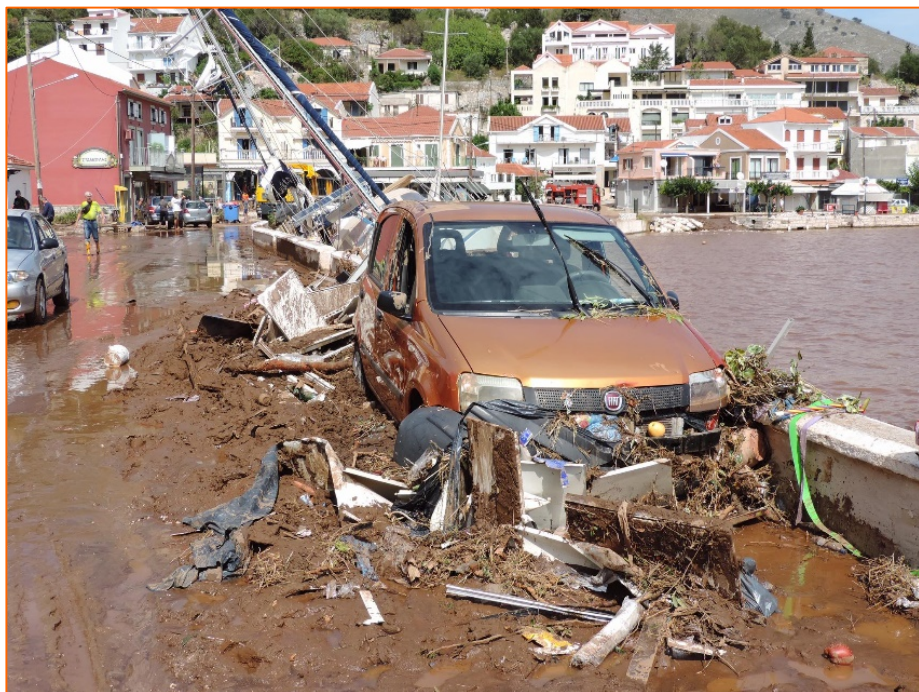
Οχήματα σταθμευμένα κατά μήκος του οδικού δικτύου της Αγίας Ευφημίας παρασύρθηκαν από τα πλημμυρικά ύδατα και ανατράπηκαν με αποτέλεσμα σοβαρές βλάβες ως πλήρη καταστροφή.

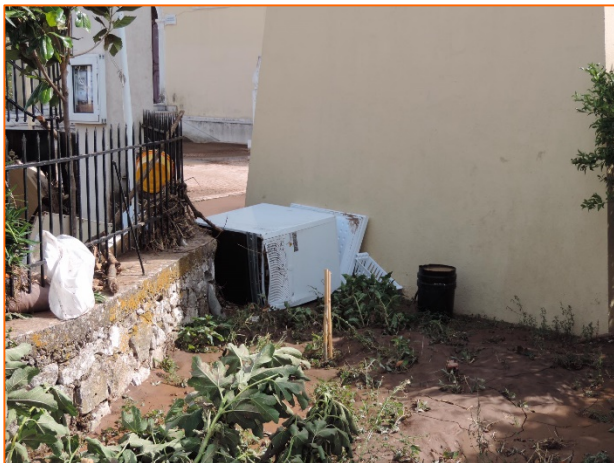
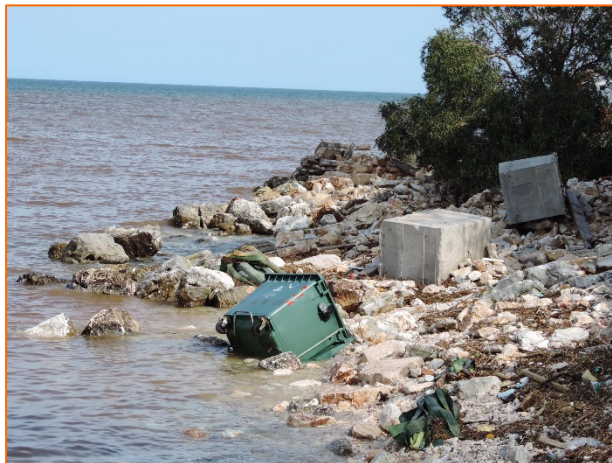
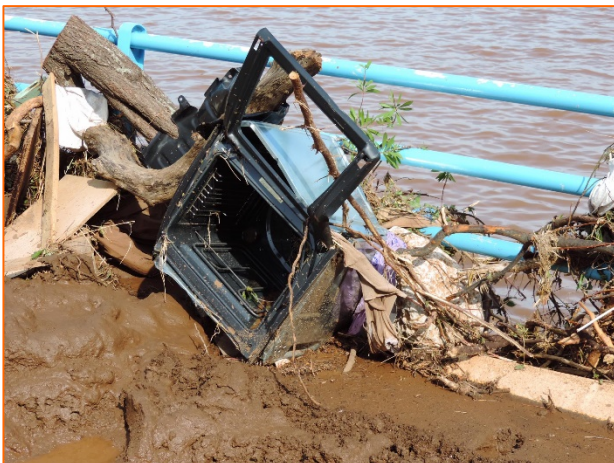
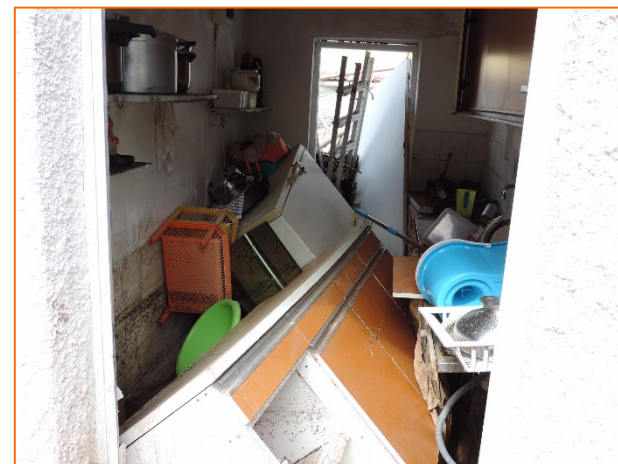
ΠΕΡΙΦΕΡΕΙΑ ΙΟΝΙΩΝ ΝΗΣΩΝ – ΚΕΦΑΛΟΝΙΑ ΕΠΙΠΤΩΣΕΙΣ ΣΕ ΚΙΝΗΤΑ ΑΝΤΙΚΕΙΜΕΝΑ

Τα πλημμυρικά ύδατα στην περιοχή της Αγίας Ευφημίας παρέσυραν αντικείμενα διαφόρων διαστάσεων από εξωτερικούς και εσωτερικούς χώρους κατοικιών. Τα αντικείμενα αυτά συσσωρεύτηκαν στην παραλιακή ζώνη.

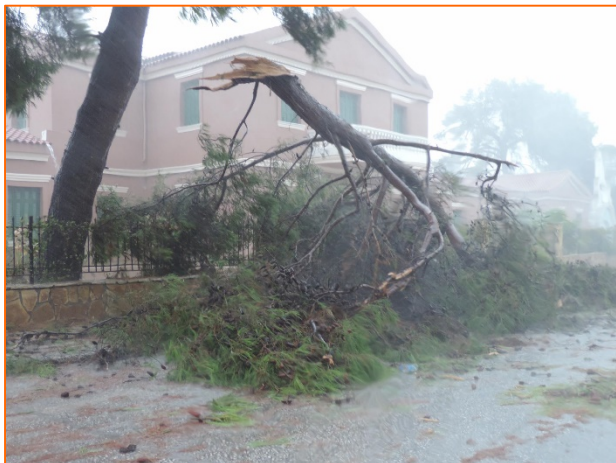
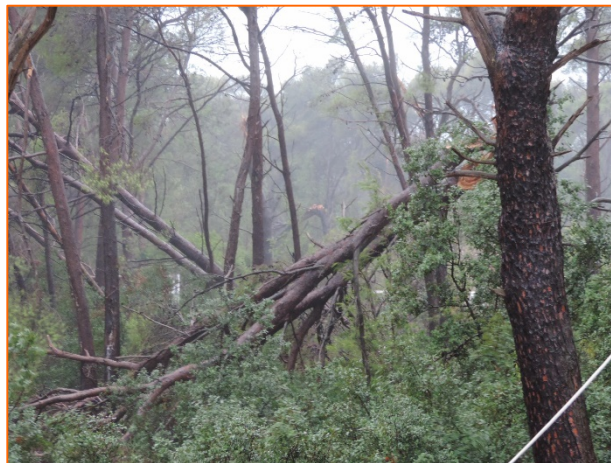
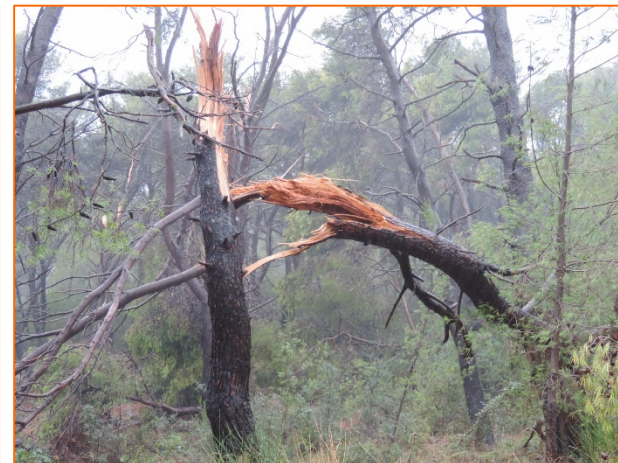
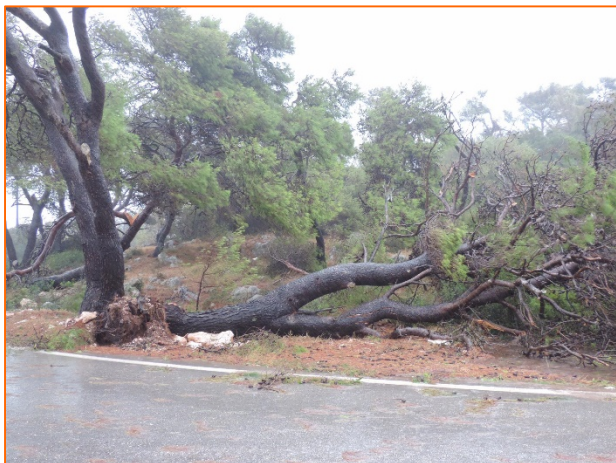
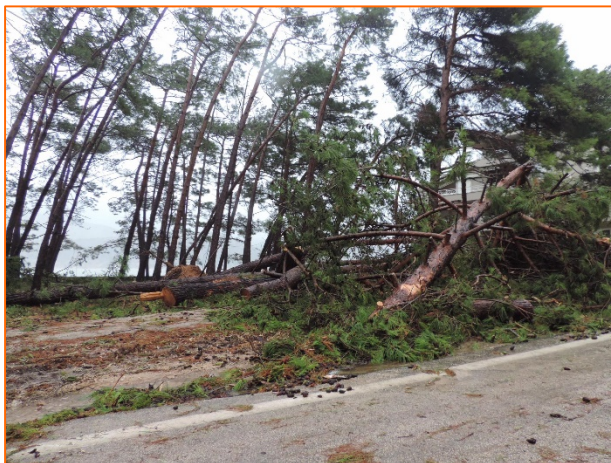
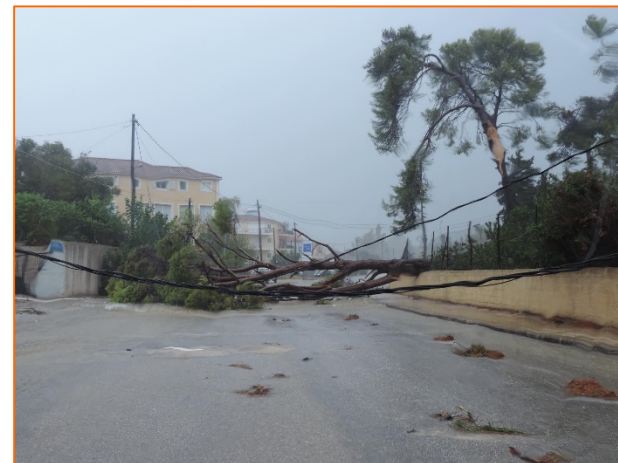
ΠΕΡΙΦΕΡΕΙΑ ΙΟΝΙΩΝ ΝΗΣΩΝ – ΚΕΦΑΛΟΝΙΑ ΕΠΙΠΤΩΣΕΙΣ ΣΤΗ ΒΛΑΣΤΗΣΗ

Οι ισχυροί άνεμοι, που αναπτύχθηκαν κατά τη διάρκεια της κακοκαιρίας, προκάλεσαν θραύση κορμών και κλαδιών, η πτώση των οποίων σε τμήματα του οδικού δικτύου προκάλεσε επιπλέον προσωρινά προβλήματα, που διήρκεσαν μέχρι την απομάκρυνσή τους.

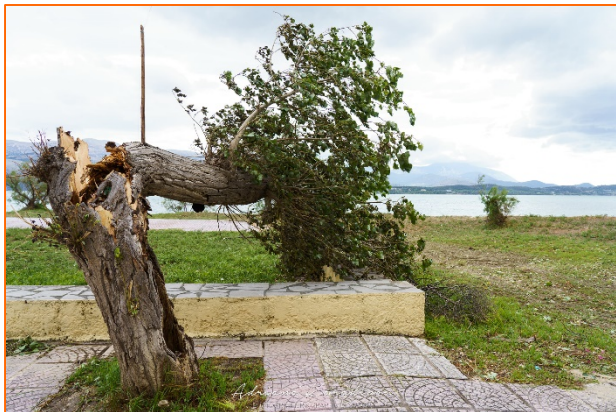
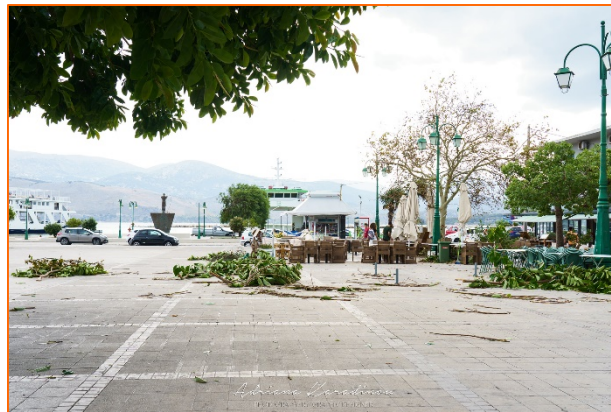
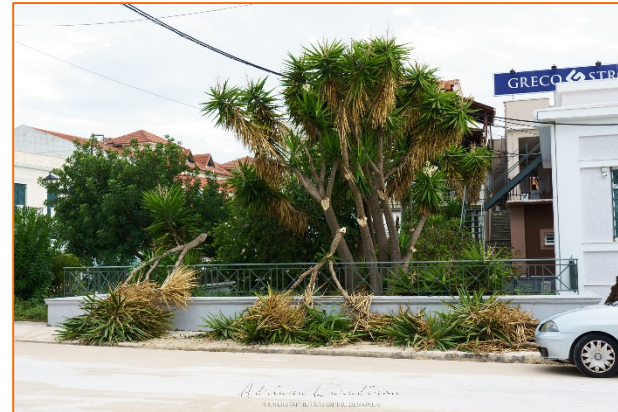
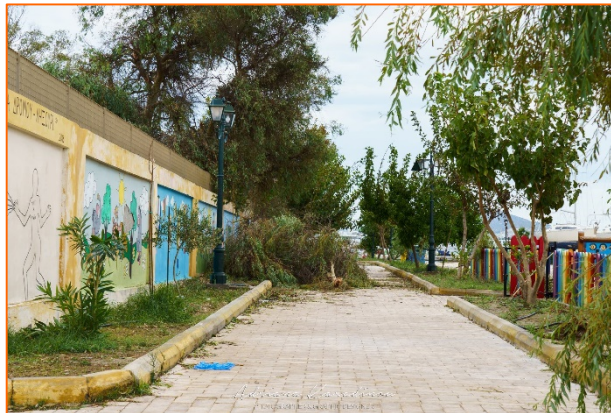
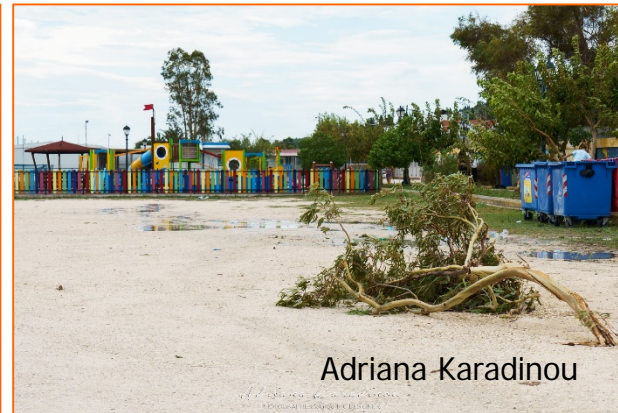
ΠΕΡΙΦΕΡΕΙΑ ΙΟΝΙΩΝ ΝΗΣΩΝ – ΚΕΦΑΛΟΝΙΑ ΕΠΙΠΤΩΣΕΙΣ ΣΤΗ ΒΛΑΣΤΗΣΗ

Οι ισχυροί άνεμοι, που αναπτύχθηκαν κατά τη διάρκεια της κακοκαιρίας, προκάλεσαν θραύση κορμών και κλαδιών, η πτώση των οποίων προκάλεσε επιπλέον προσωρινά προβλήματα, που διήρκεσαν μέχρι την απομάκρυνσή τους.

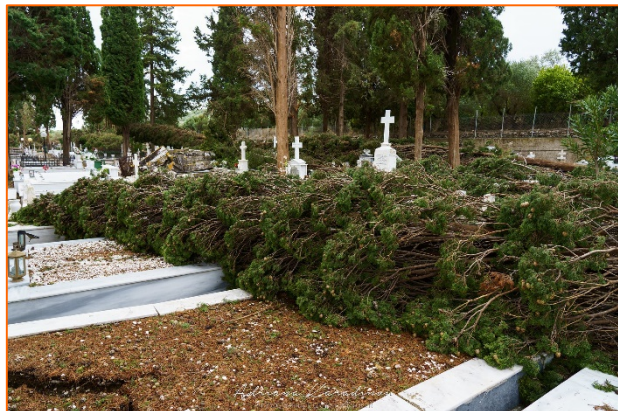
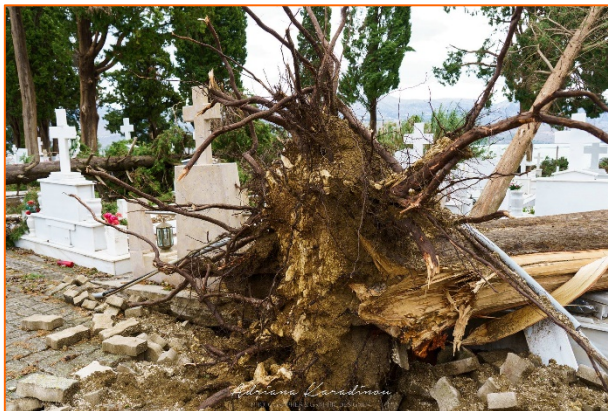
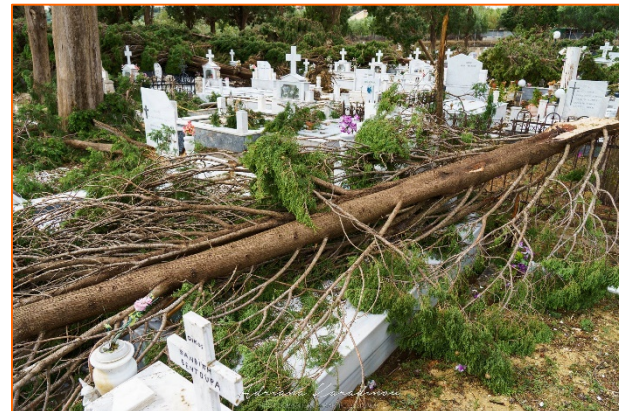
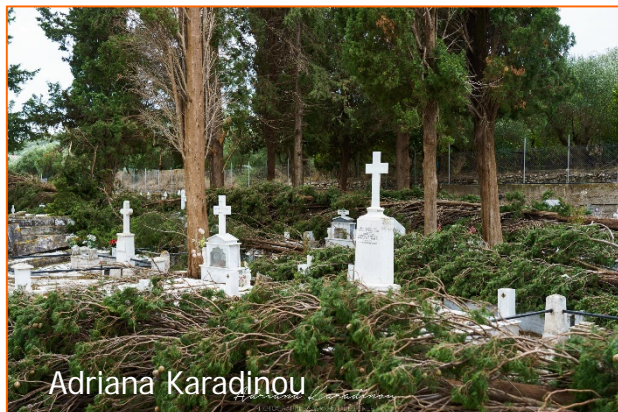
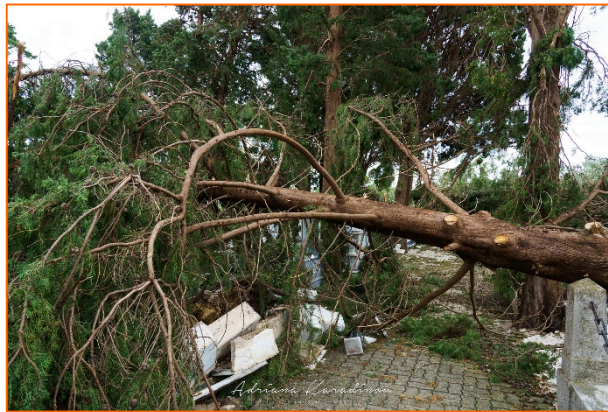
ΠΕΡΙΦΕΡΕΙΑ ΙΟΝΙΩΝ ΝΗΣΩΝ – ΚΕΦΑΛΟΝΙΑ ΕΠΙΠΤΩΣΕΙΣ ΣΤΗ ΒΛΑΣΤΗΣΗ ΚΑΙ ΣΕ ΠΑΡΑΚΕΙΜΕΝΕΣ ΚΑΤΑΣΚΕΥΕΣ

Οι ισχυροί άνεμοι, που αναπτύχθηκαν κατά τη διάρκεια της κακοκαιρίας, προκάλεσαν θραύση κορμών και κλαδιών και εκρίζωση δέντρων, η πτώση των οποίων προκάλεσε επιπλέον προβλήματα σε μνημεία συμπεριλαμβανομένου του νεκροταφείου Ληξουρίου.

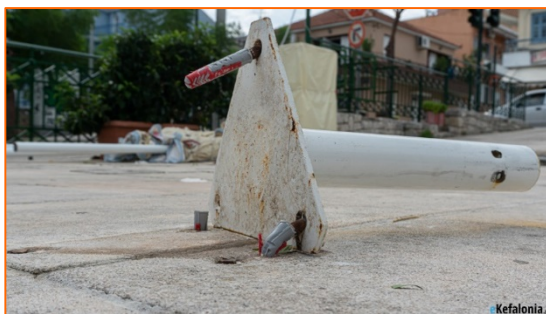
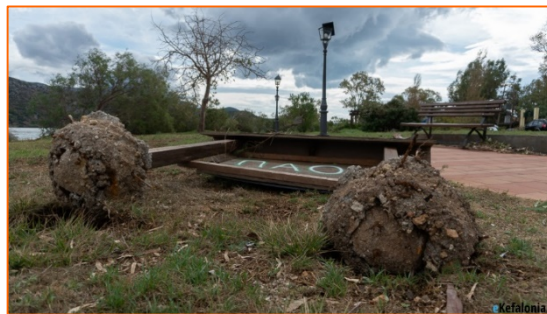
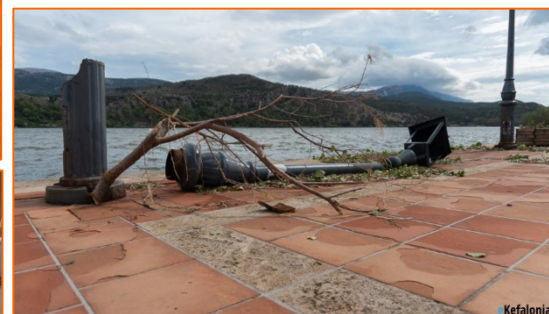
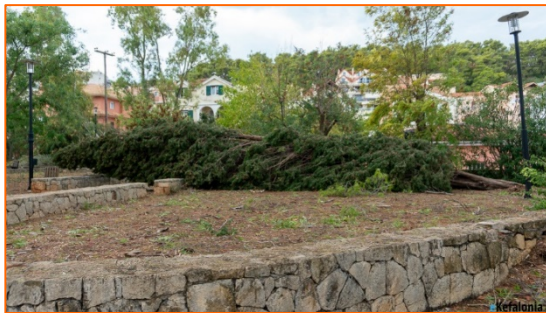
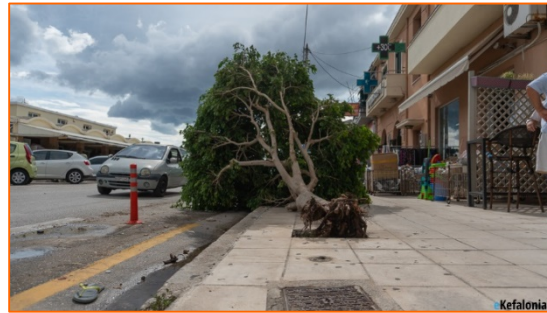
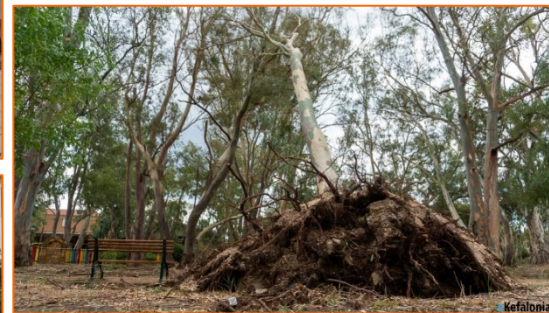
ΠΕΡΙΦΕΡΕΙΑ ΙΟΝΙΩΝ ΝΗΣΩΝ – ΚΕΦΑΛΟΝΙΑ ΕΠΙΠΤΩΣΕΙΣ ΣΤΗ ΒΛΑΣΤΗΣΗ ΚΑΙ ΣΕ ΠΑΡΑΚΕΙΜΕΝΕΣ ΚΑΤΑΣΚΕΥΕΣ

Οι ισχυροί άνεμοι, που αναπτύχθηκαν κατά τη διάρκεια της κακοκαιρίας στο Αργοστόλι, προκάλεσαν θραύση κορμών και κλαδιών και εκρίζωση δέντρων, η πτώση των οποίων προκάλεσε επιπλέον προβλήματα σε δίκτυα και παρακείμενες κατασκευές.

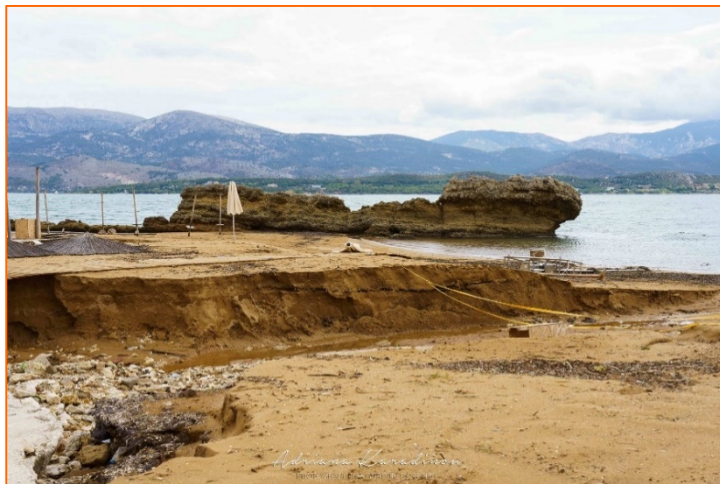
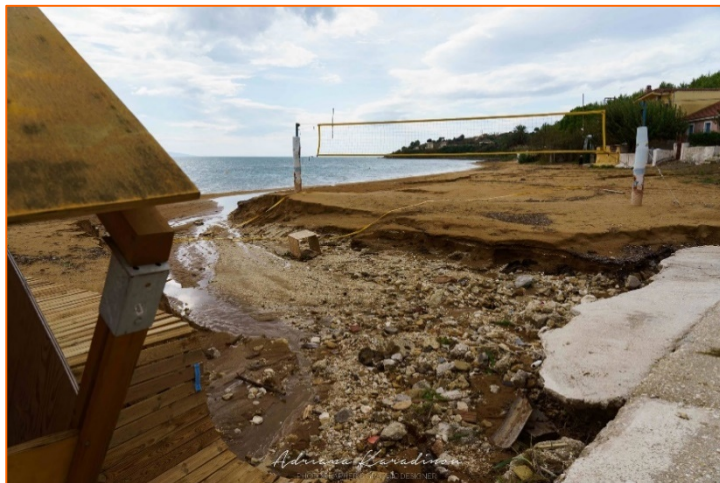
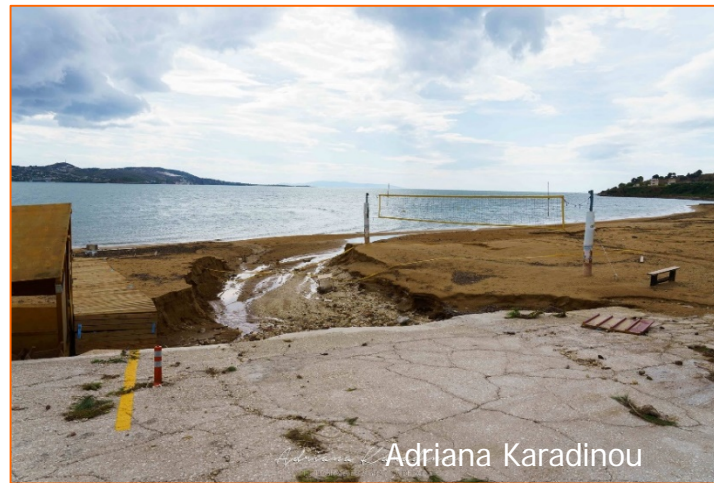
ΠΕΡΙΦΕΡΕΙΑ ΙΟΝΙΩΝ ΝΗΣΩΝ – ΚΕΦΑΛΟΝΙΑ ΔΙΑΒΡΩΣΗ

Φαινόμενα διάβρωσης στην παραλία Λέπεδα στο ανατολικό τμήμα της Παλικής.
Τα φαινόμενα προκάλεσαν επιπτώσεις σε τουριστικές υποδομές της παραλίας.

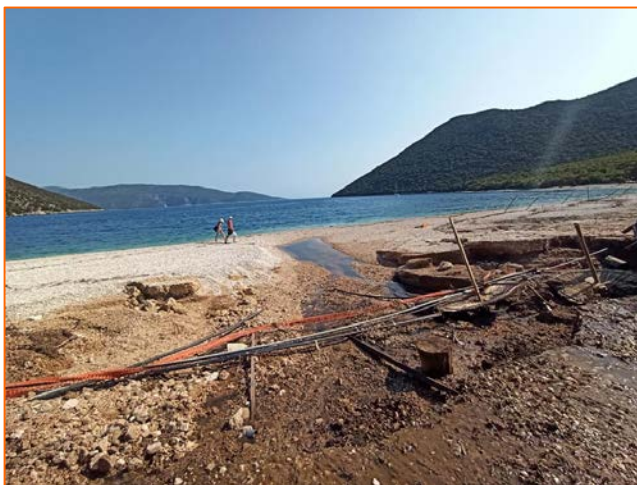
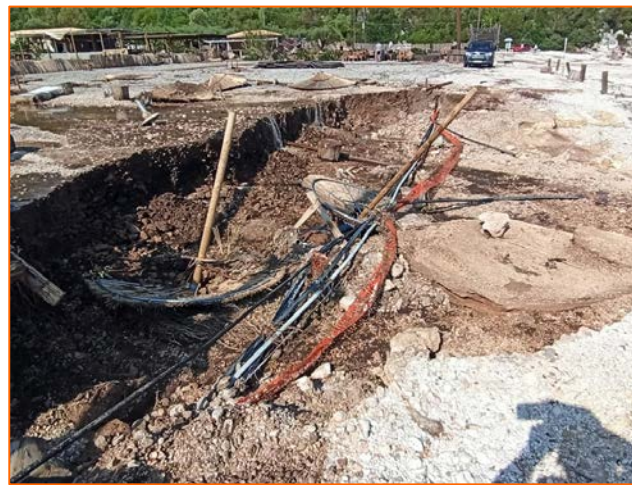
ΠΕΡΙΦΕΡΕΙΑ ΙΟΝΙΩΝ ΝΗΣΩΝ – ΚΕΦΑΛΟΝΙΑ ΔΙΑΒΡΩΣΗ

Φαινόμενα διάβρωσης στην παραλία Αντίσαμος στην ανατολική Κεφαλονιά.
Τα φαινόμενα προκάλεσαν επιπτώσεις σε τουριστικές υποδομές της παραλίας.

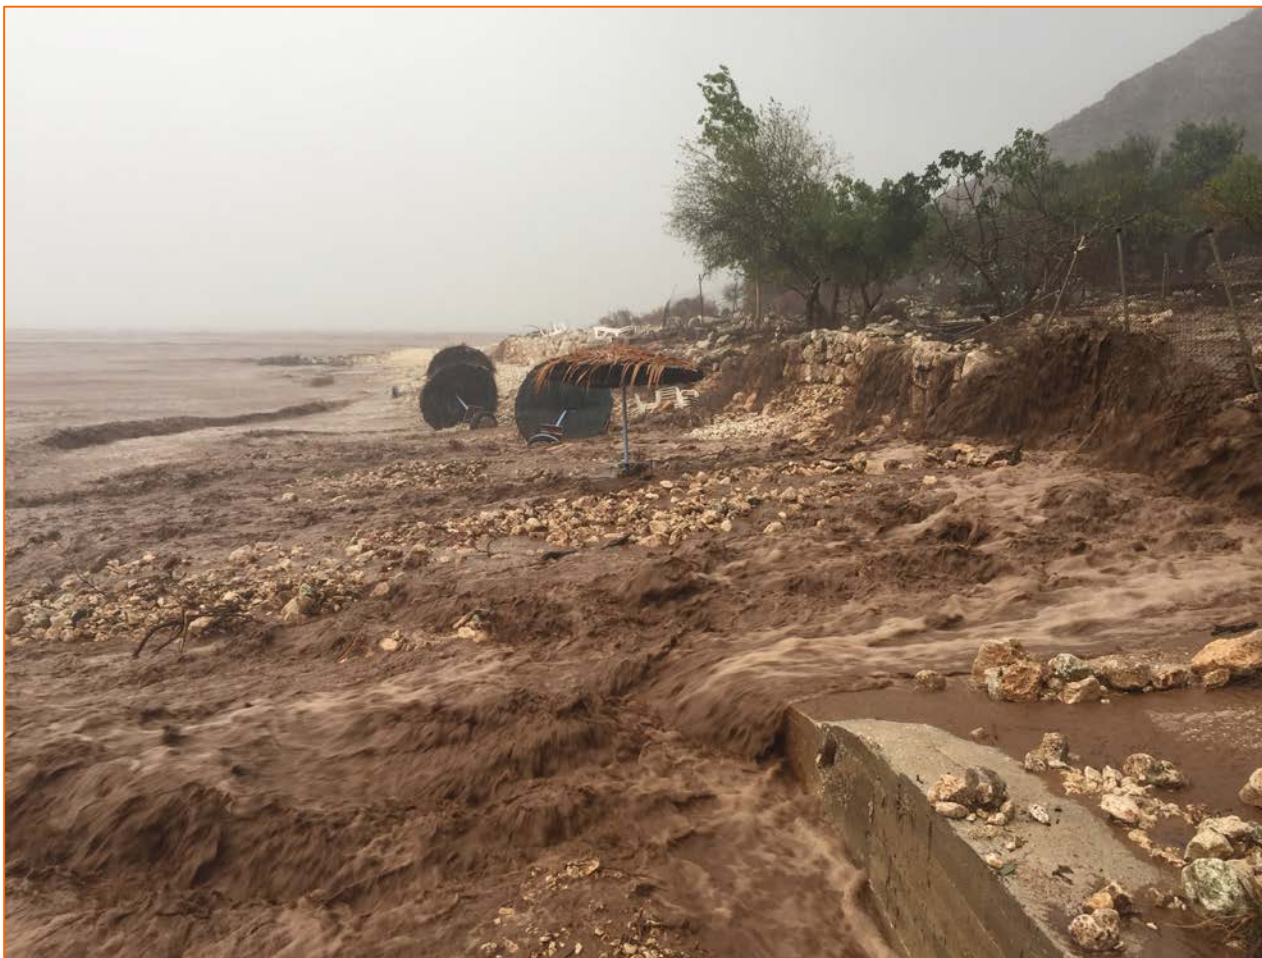
Φαινόμενα διάβρωσης στην παραλία Φάρσα κατά μήκος της ανατολικής ακτής του κόλπου Ληξουρίου.
Τα φαινόμενα προκάλεσαν επιπτώσεις σε τουριστικές υποδομές της παραλίας.

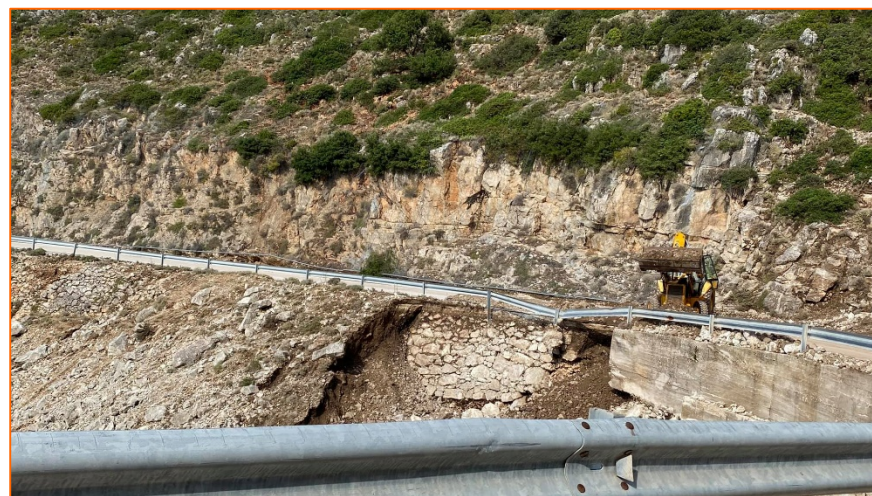
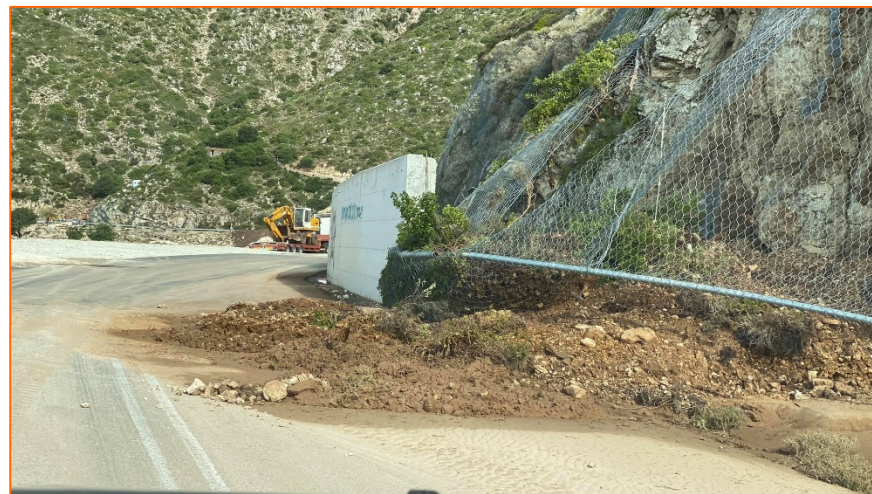
ΠΕΡΙΦΕΡΕΙΑ ΙΟΝΙΩΝ ΝΗΣΩΝ – ΚΕΦΑΛΟΝΙΑ ΑΣΤΟΧΙΕΣ ΠΡΑΝΩΝ ΚΑΤΑ ΜΗΚΟΣ ΤΜΗΜΑΤΩΝ ΤΟΥ ΟΔΙΚΟΥ ΔΙΚΤΥΟΥ

Αστοχίες πρανών, ροές κορημάτων και λασποροές παρατηρήθηκαν κατά μήκος του οδικού δικτύου της χερσονήσου Ερίσου

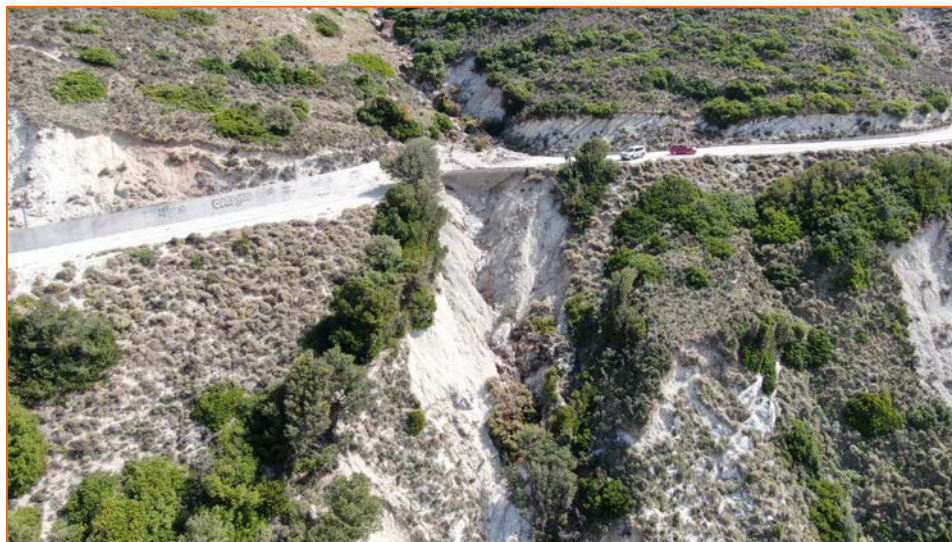
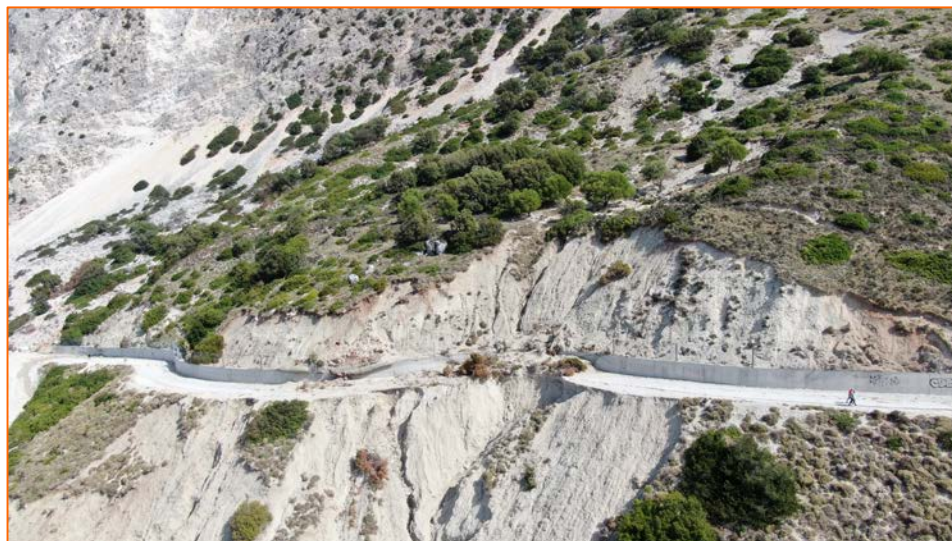
ΠΕΡΙΦΕΡΕΙΑ ΙΟΝΙΩΝ ΝΗΣΩΝ – ΚΕΦΑΛΟΝΙΑ ΜΕΤΑΚΙΝΗΣΕΙΣ ΣΕ ΠΡΑΝΗ ΚΑΙ ΕΠΙΠΤΩΣΕΙΣ ΣΤΟ ΟΔΙΚΟ ΔΙΚΤΥΟ

Ροές κορημάτων και λασπορροές στα πρανή ανάντη της παραλίας Μύρτου, που προκλήθηκαν κατά τη διάρκεια του Ιανού. Τα φερτά υλικά έχουν κατακλύσει τμήματα του δρόμου με αποτέλεσμα την προσωρινή διακοπή της κυκλοφορίας.
