Newsletter of **Environmental, Disaster, and Crises Management Strategies**

Issue No.20 | September 2020

Impact of Medicane "IANOS" (September 2020)

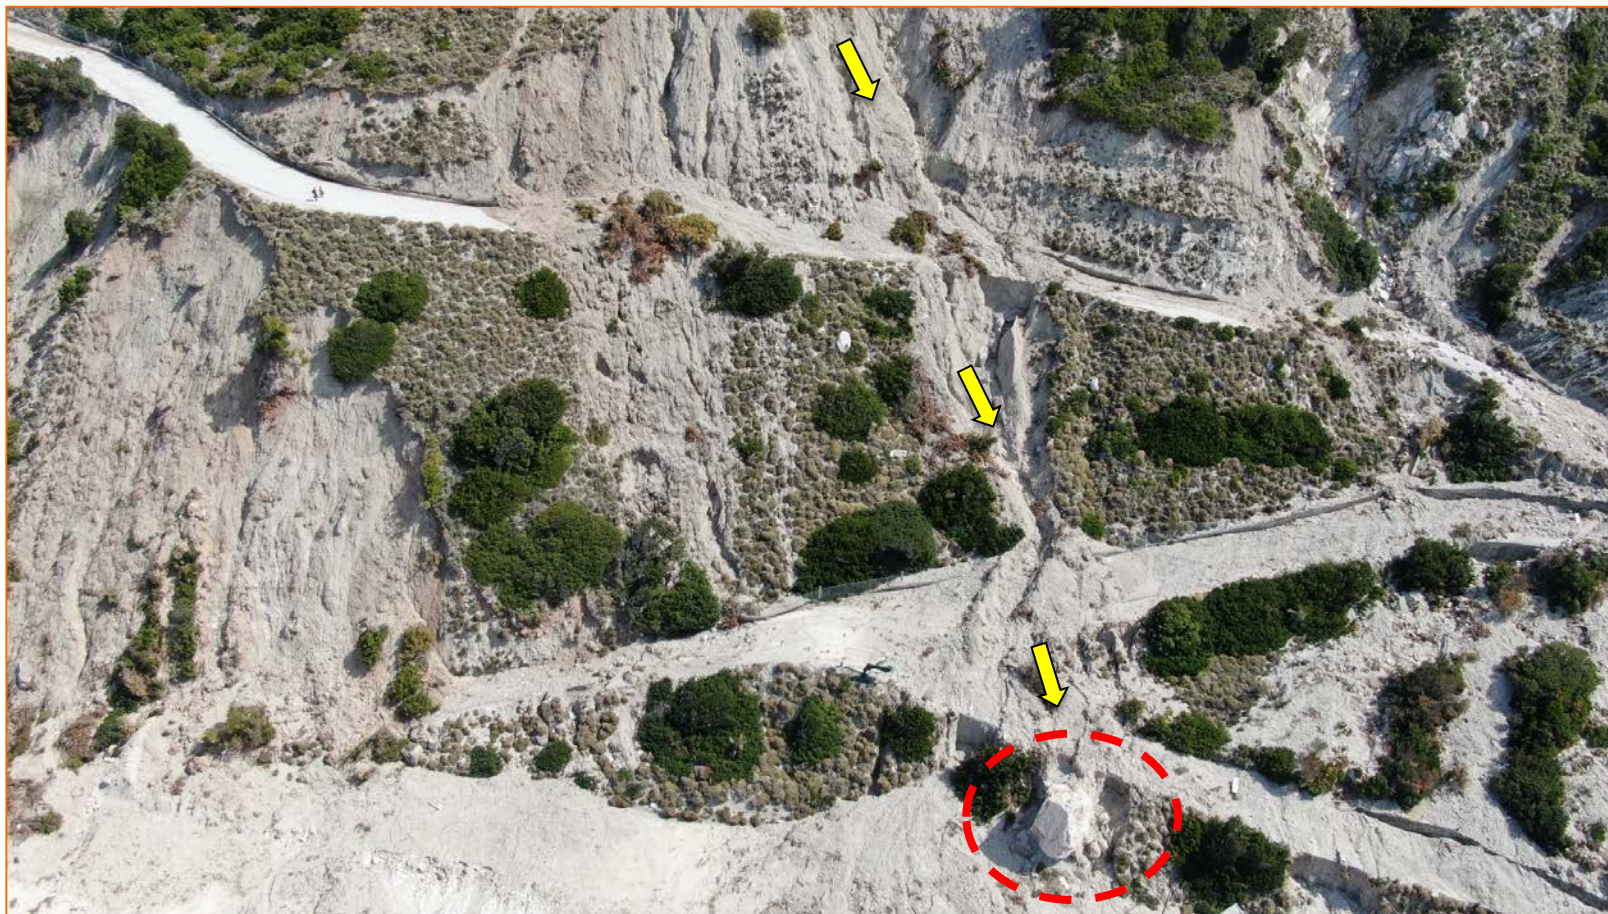
Ροές κορημάτων και λασπορροές στα πρανή ανάντη της παραλίας Μύρτου, που προκλήθηκαν κατά τη διάρκεια του Ιανουάριου. Τα φερτά υλικά έχουν κατακλύσει τμήματα του δρόμου, που οδηγεί στην παραλία και τμήμα αυτής. Ακολούθησαν τη διαδρομή (σημειωμένη με κίτρινα βέλη), που χάραξαν ογκόλιθοι (σημειωμένοι με κόκκινο πλαίσιο) από τις καταπτώσεις των σεισμών του 2014.

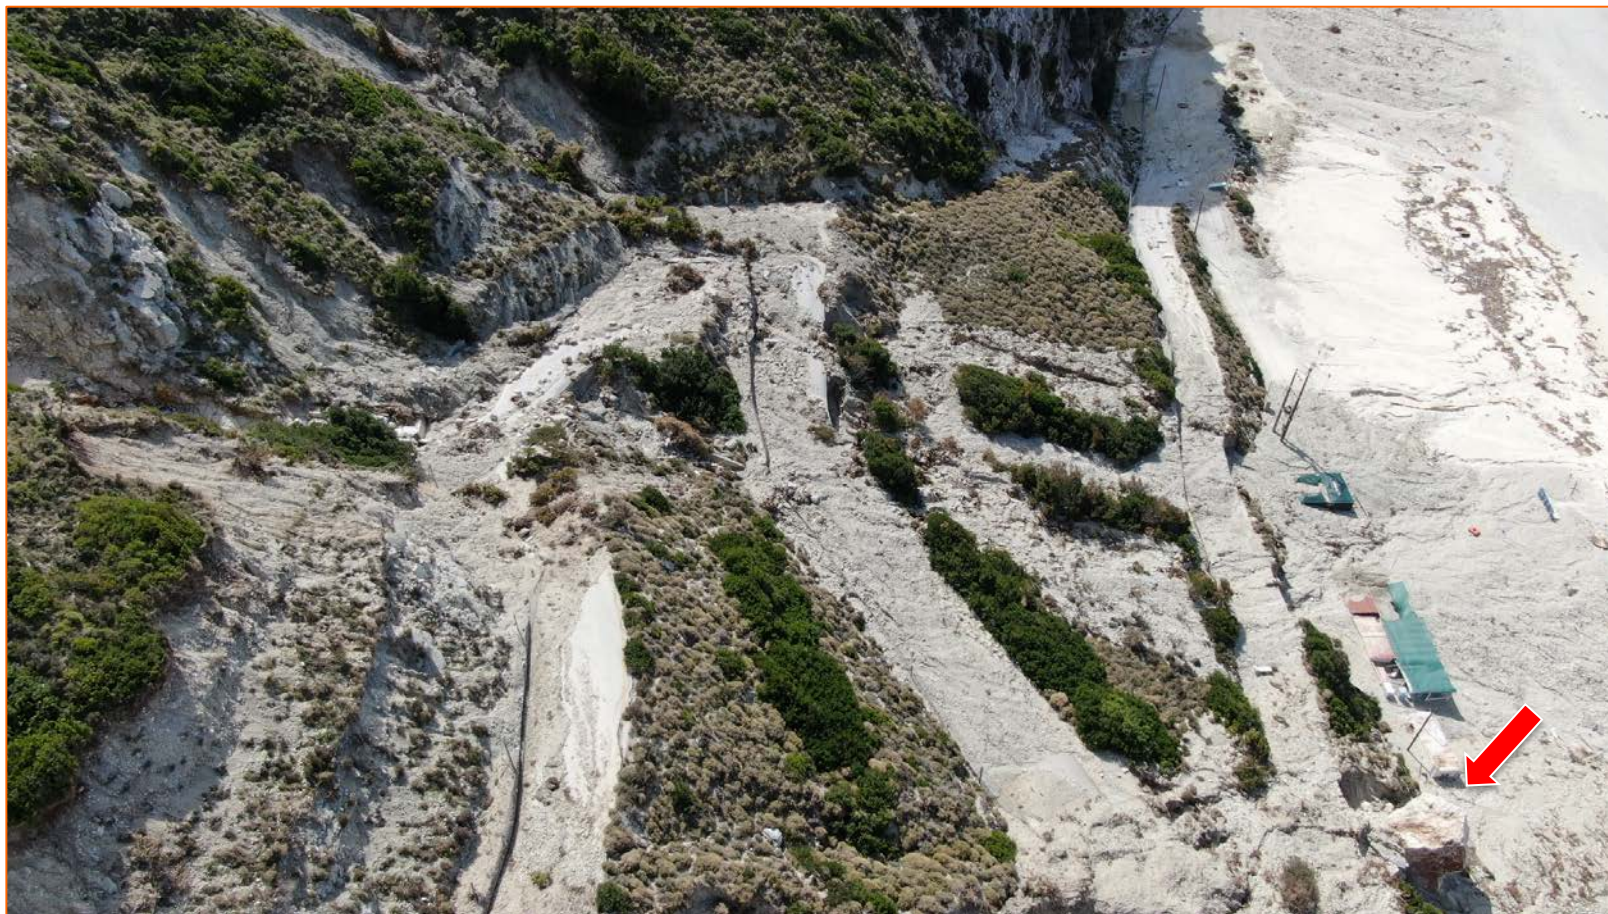
Ροές κορημάτων και λασπορροές στα πρανή ανάντη της παραλίας Μύρτου, που προκλήθηκαν κατά τη διάρκεια του Ιανουάριου. Τα φερτά υλικά έχουν κατακλύσει τμήματα του δρόμου, που οδηγεί στην παραλία και τμήμα αυτής. Στο κάτω δεξιό τμήμα της φωτογραφίας διακρίνεται και ο ογκόλιθος, που είχε αποκολληθεί από τα πρανή και είχε καταλήξει στην παραλία του Μύρτου κατά τη διάρκεια της σεισμικής ακολουθίας στην Κεφαλονιά το 2014.

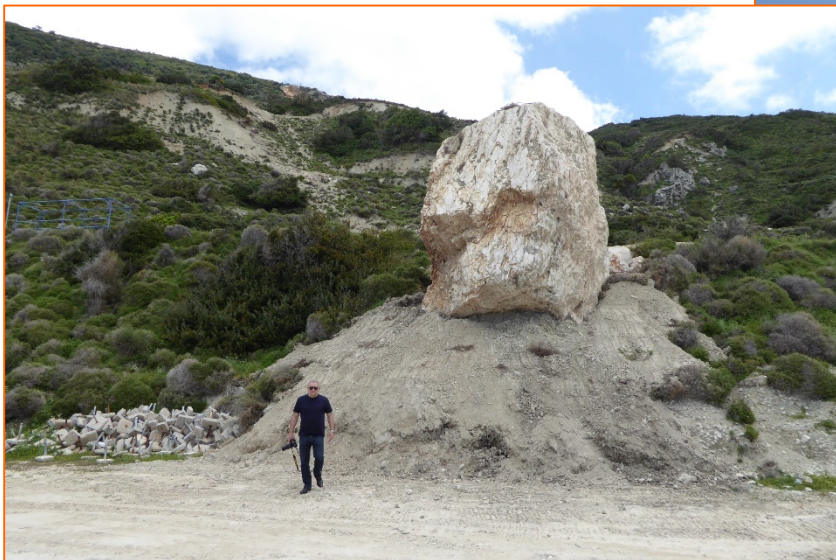
ΠΕΡΙΦΕΡΕΙΑ ΙΟΝΙΩΝ ΝΗΣΩΝ – ΚΕΦΑΛΟΝΙΑ ΚΑΤΑΠΤΩΣΕΙΣ ΚΑΤΑ ΤΟΥΣ ΣΕΙΣΜΟΥΣ ΤΟΥ 2014

Λήψη: Φεβρουάριος 2014

Οι ροές κορημάτων και οι λασπορροές, που εκδηλώθηκαν κατά τη διάρκεια του Ιανουάριου στα πρανή ανάντη της παραλίας του Μύρτου, ακολούθησαν την ίδια διαδρομή, που είχαν ακολουθήσει και διαμορφώσει οι ογκόλιθοι κατά τις καταπτώσεις που εκδηλώθηκαν κατά τους σεισμούς του 2014. Οι ογκόλιθοι αυτοί αποκολλήθηκαν από το πρανές πάνω από την παραλία και κατέληξαν στη βάση τους, λίγα μέτρα από τις τουριστικές υποδομές της.

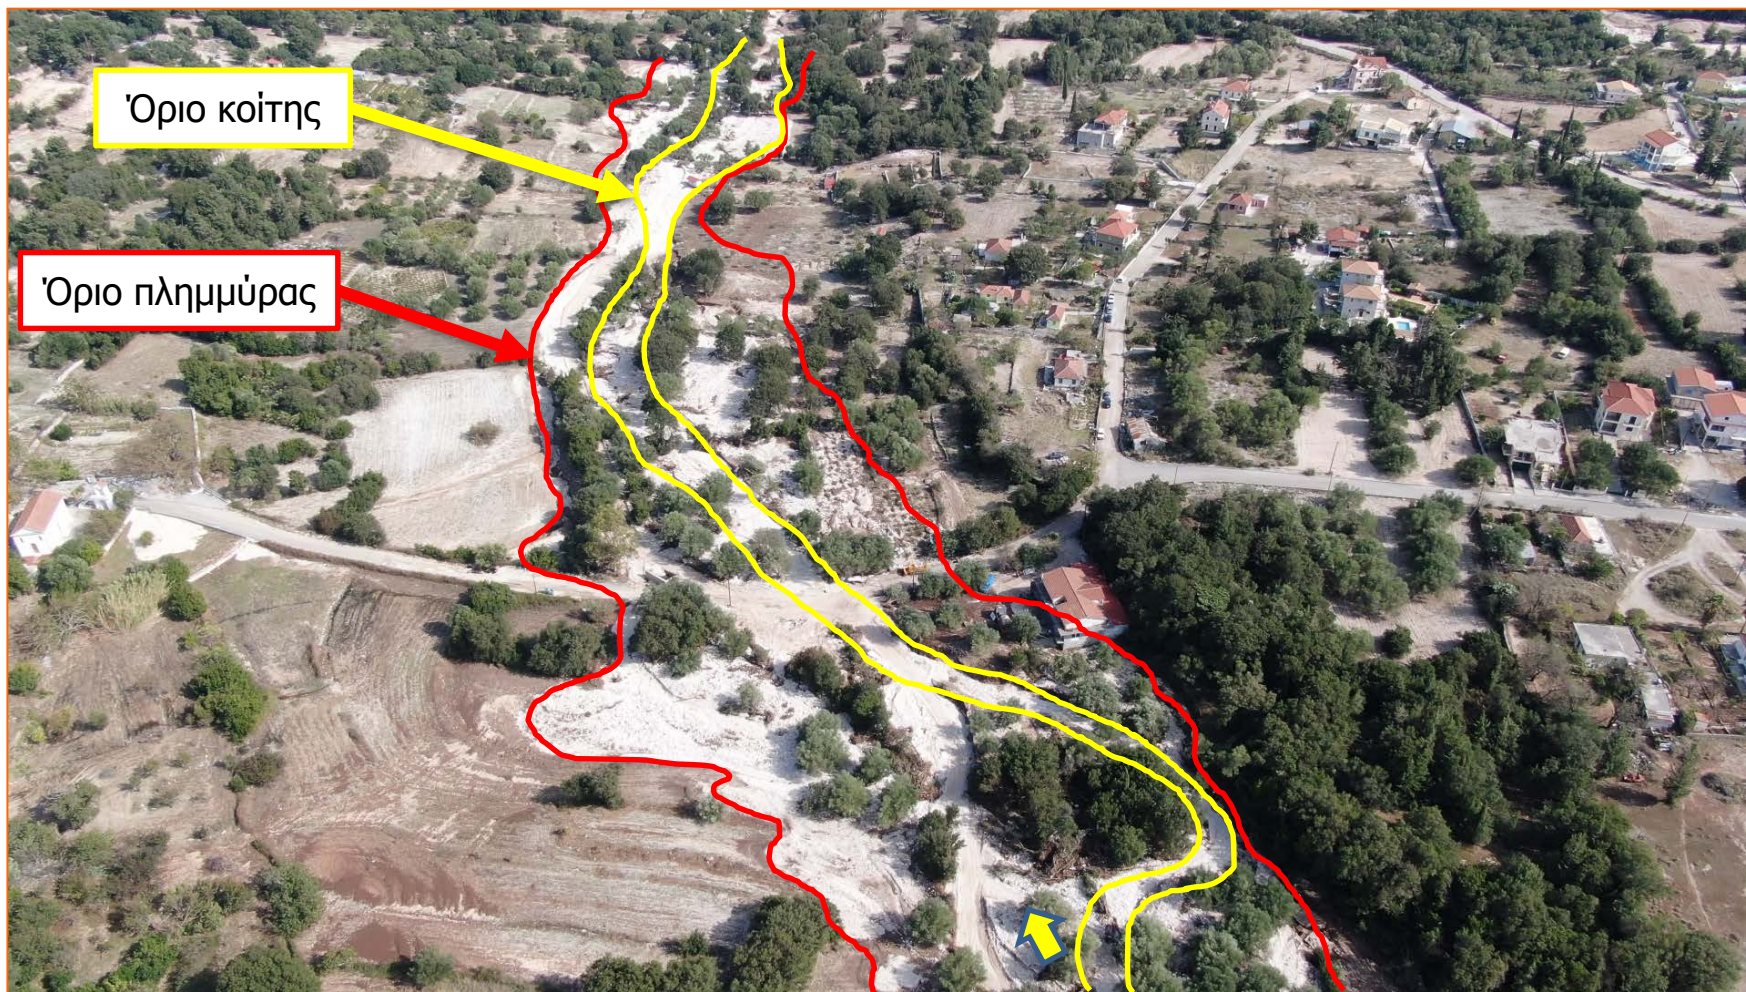
Όριο κοίτης και όριο πλημμύρας στην περιοχή ανάντη της Αγίας Ευφημίας.
Το όριο πλημμύρας διακρίνεται από τις αποθέσεις λευκού χρώματος εκατέρωθεν της κοίτης του ρέματος.

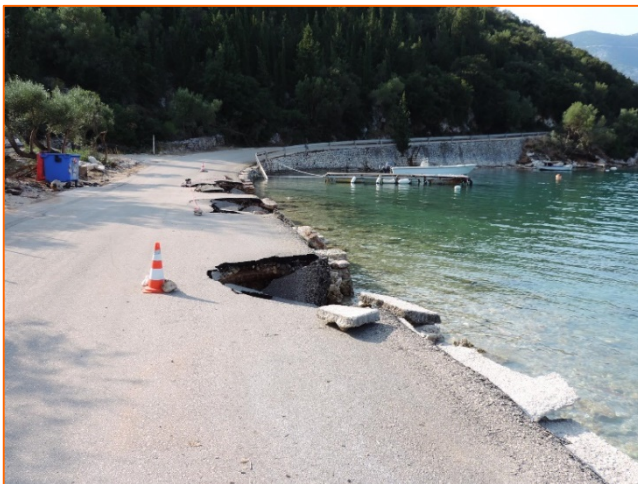
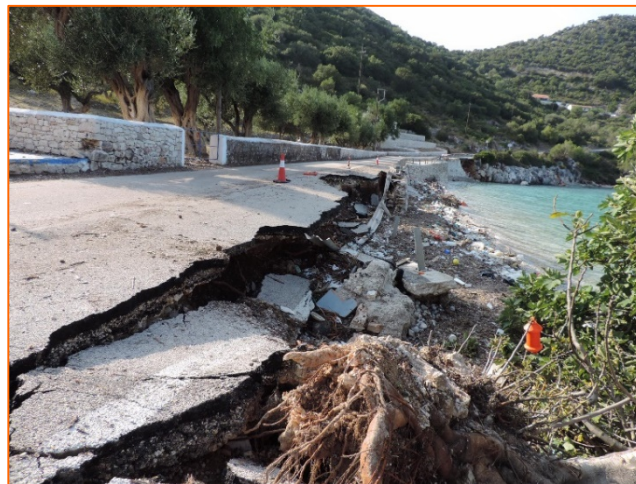
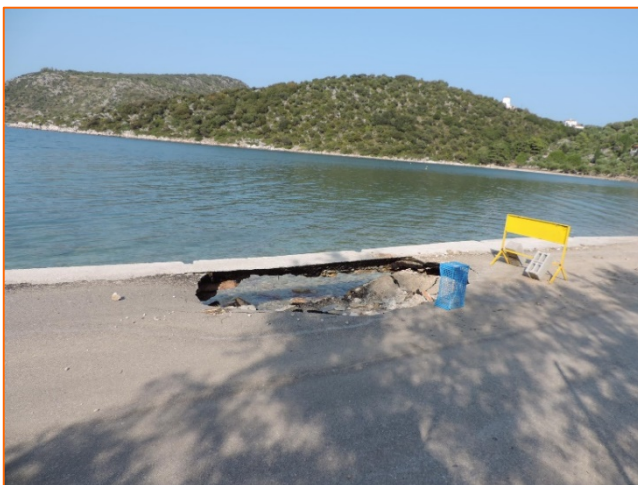
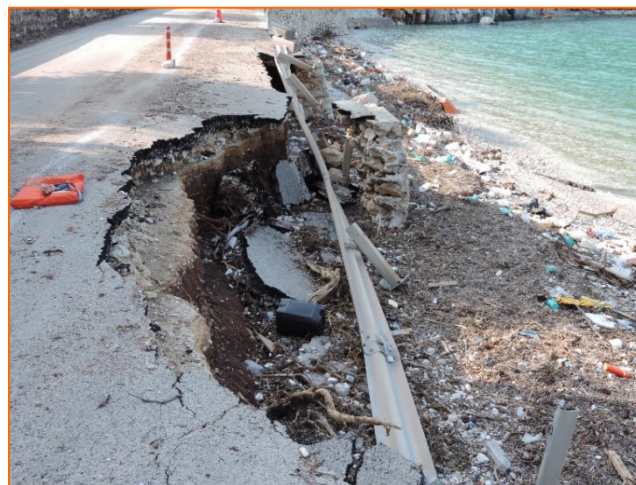
ΠΕΡΙΦΕΡΕΙΑ ΙΟΝΙΩΝ ΝΗΣΩΝ – ΙΘΑΚΗ ΕΠΙΠΤΩΣΕΙΣ ΣΕ ΟΔΙΚΟ ΔΙΚΤΥΟ

Η έντονη θαλάσσια κυματική δράση προκάλεσε υποσκαφή στα αναχώματα παραλιακών δρόμων στην περιοχή του Αετού.

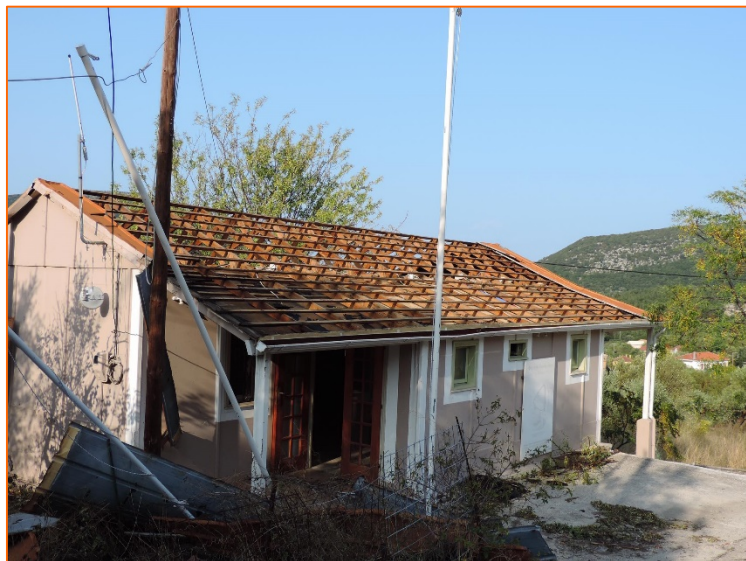
ΠΕΡΙΦΕΡΕΙΑ ΙΟΝΙΩΝ ΝΗΣΩΝ – ΙΘΑΚΗ ΕΠΙΠΤΩΣΕΙΣ ΣΕ ΚΤΗΡΙΑ

Από την κακοκαιρία επηρεάστηκαν πολλά κτίρια με ήπιες μη δομικές βλάβες, όπως αποκόλληση και παράσυρση κεραμιδιών και στεγών από τους ισχυρούς ανέμους. Παλαιές και εγκαταλειμμένες κατοικίες υπέστησαν σοβαρές δομικές βλάβες με αποτέλεσμα μερική κατάρρευση.

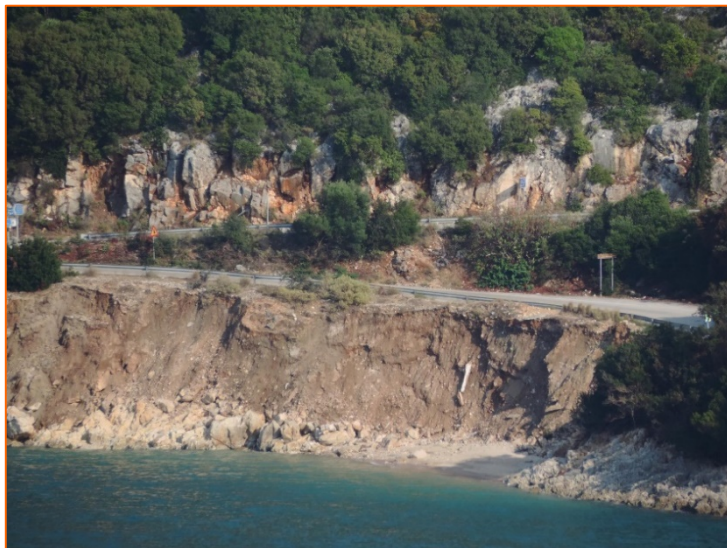
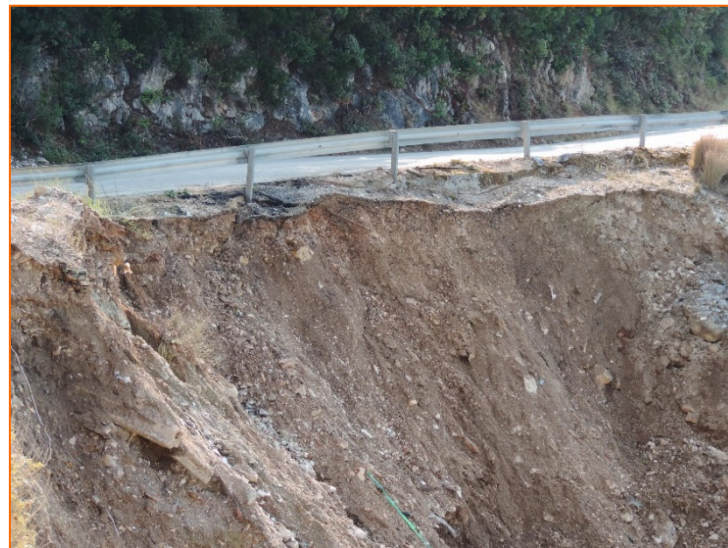
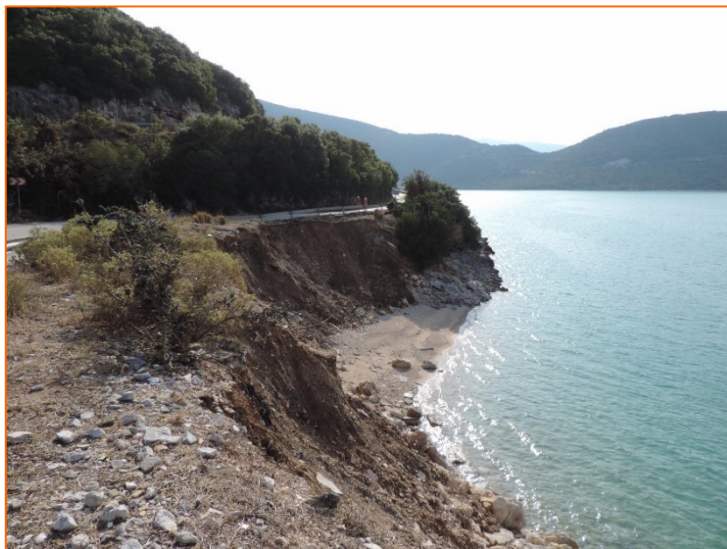
ΠΕΡΙΦΕΡΕΙΑ ΙΟΝΙΩΝ ΝΗΣΩΝ – ΙΘΑΚΗ **ΔΙΑΒΡΩΣΗ ΑΚΤΩΝ ΚΑΙ ΑΣΤΟΧΙΕΣ ΥΠΕΡΚΕΙΜΕΝΩΝ ΠΡΑΝΩΝ**

Η έντονη κυματική δράση κατά τη διάρκεια της κακοκαιρίας προκάλεσε διάβρωση στη βάση παράκτιων πρανών και κρημών με αποτέλεσμα την αστοχία των υπερκείμενων πρανών και την καταστροφή υποδομών θεμελιωμένων στα πρανή που αστόχησαν.

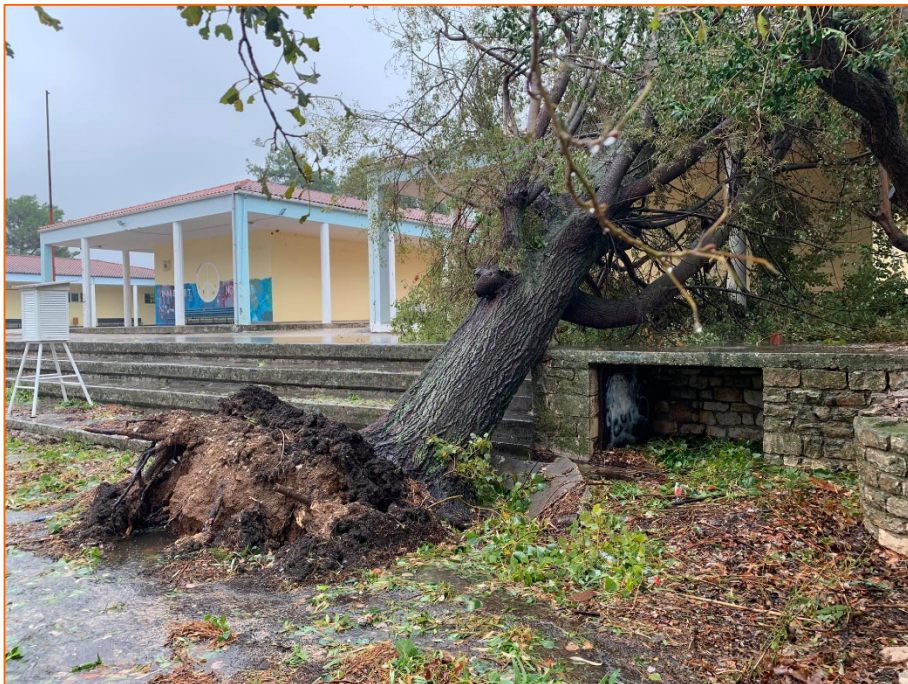
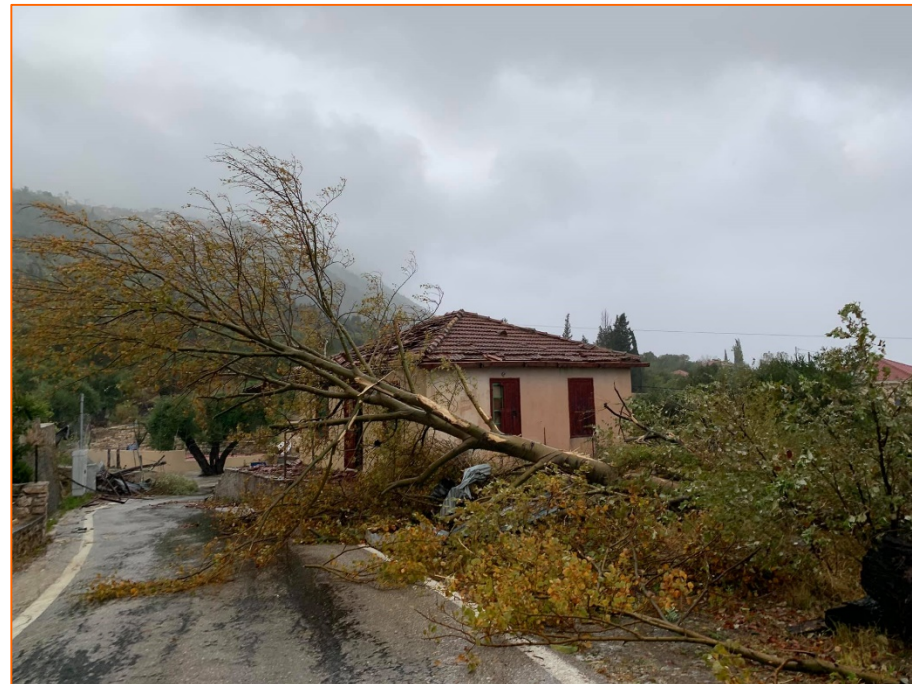
ΠΕΡΙΦΕΡΕΙΑ ΙΟΝΙΩΝ ΝΗΣΩΝ – ΙΘΑΚΗ ΕΠΙΠΤΩΣΕΙΣ ΣΤΗ ΒΛΑΣΤΗΣΗ

Οι ισχυροί άνεμοι, που αναπτύχθηκαν κατά τη διάρκεια της κακοκαιρίας, προκάλεσαν θραύση κορμών και κλαδιών και εκρίζωση δέντρων, η πτώση των οποίων σε τμήματα του οδικού δικτύου προκάλεσε επιπλέον προσωρινά προβλήματα, που διήρκεσαν μέχρι την απομάκρυνσή τους.

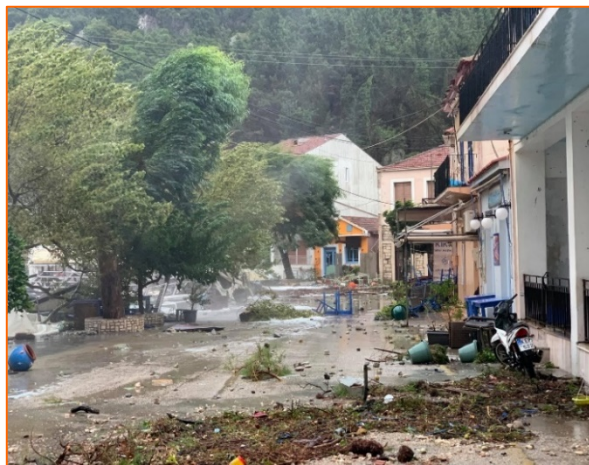
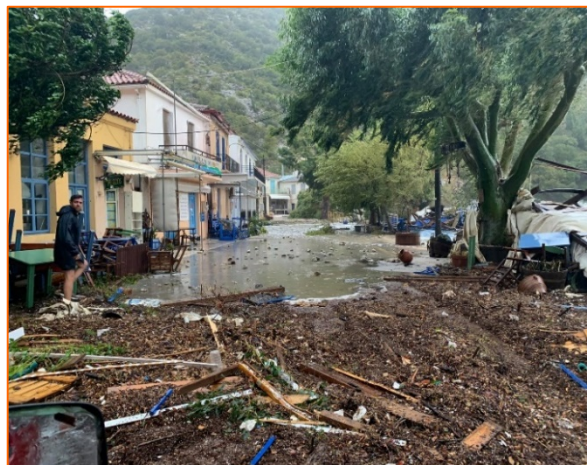
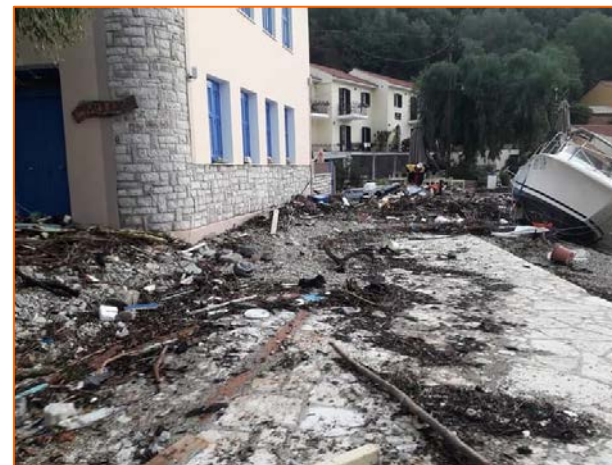
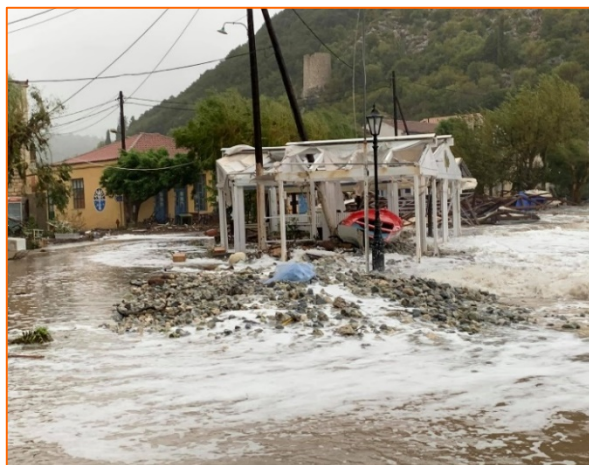
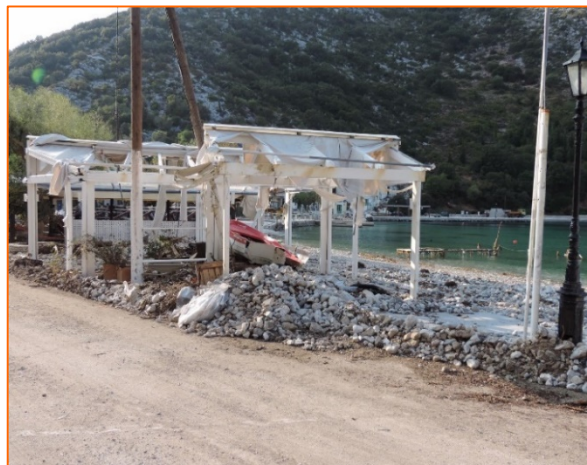
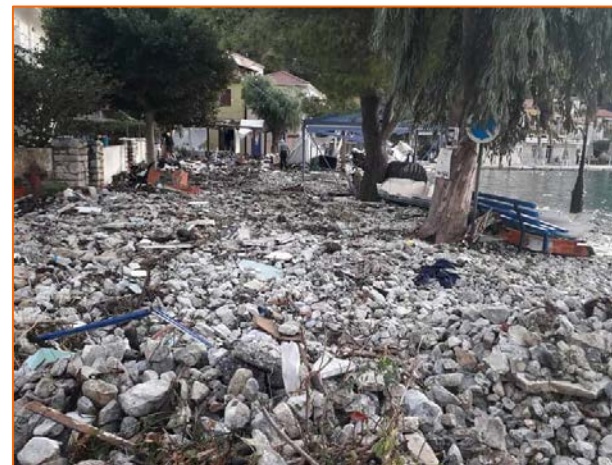
ΠΕΡΙΦΕΡΕΙΑ ΙΟΝΙΩΝ ΝΗΣΩΝ – ΙΘΑΚΗ ΦΕΡΤΑ ΥΛΙΚΑ ΣΤΗΝ ΠΑΡΑΛΙΑΚΗ ΖΩΝΗ

Η παραλιακή περιοχή στο Κιόνι αποτέλεσε χώρο συγκέντρωσης υλικών που παρασύρθηκαν από τα πλημμυρικά ύδατα στη χέρσο, αλλά και από τον θαλάσσιο πυθμένα από την έντονη κυματική δράση, φανερώνοντας τη σφοδρότητα του φαινομένου.

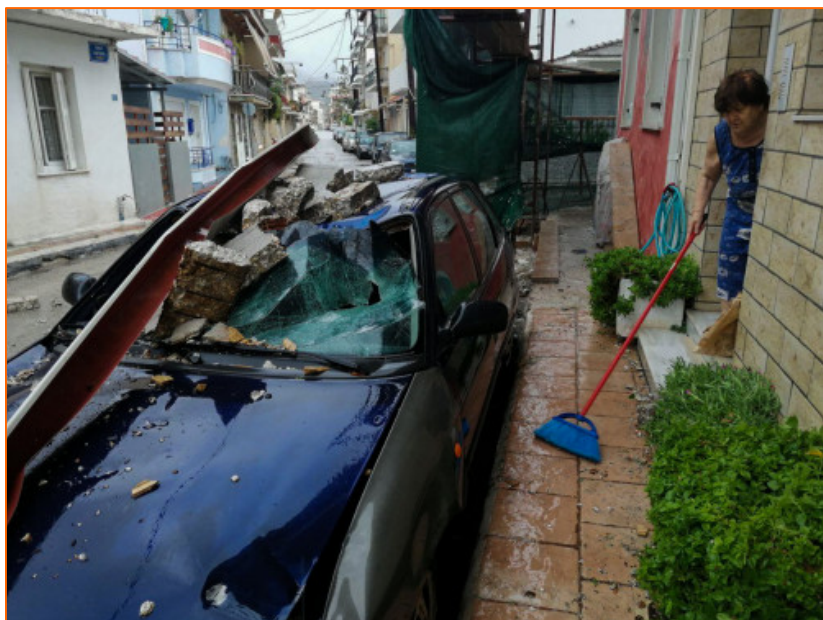
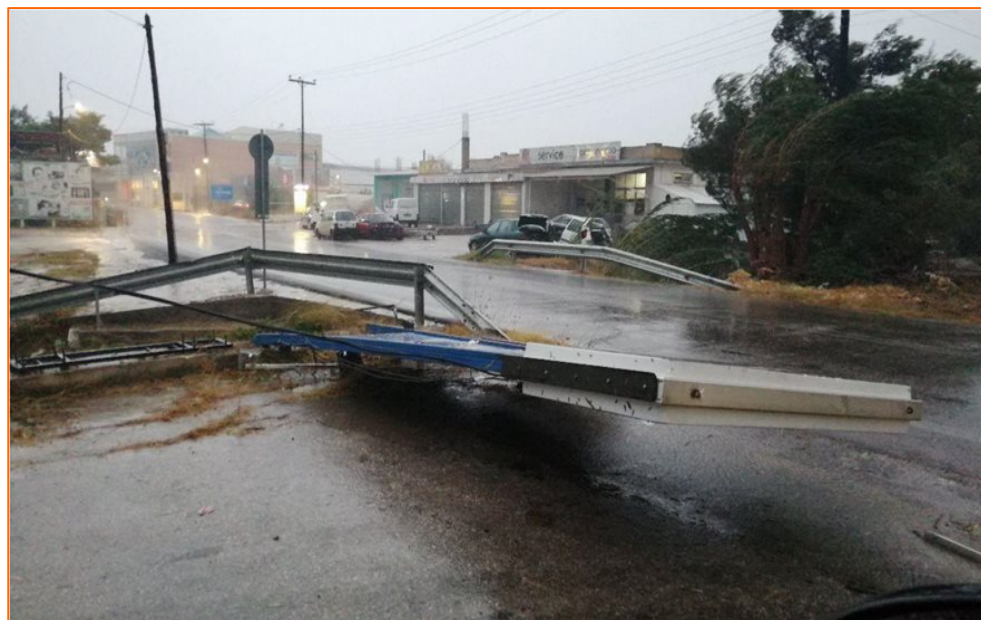
ΠΕΡΙΦΕΡΕΙΑ ΙΟΝΙΩΝ ΝΗΣΩΝ – ΖΑΚΥΝΘΟΣ ΕΠΙΠΤΩΣΕΙΣ ΣΕ ΟΧΗΜΑΤΑ ΚΑΙ ΟΔΙΚΟ ΔΙΚΤΥΟ

Παρατηρήθηκαν βλάβες σε σταθμευμένα αυτοκίνητα από πτώση αντικειμένων λόγω των ισχυρών ανέμων καθώς και πτώση πινακίδων και δέντρων στο οδόστρωμα.

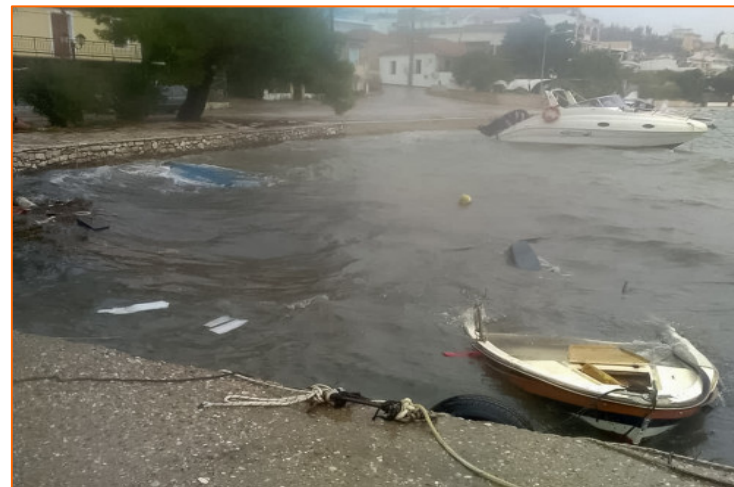
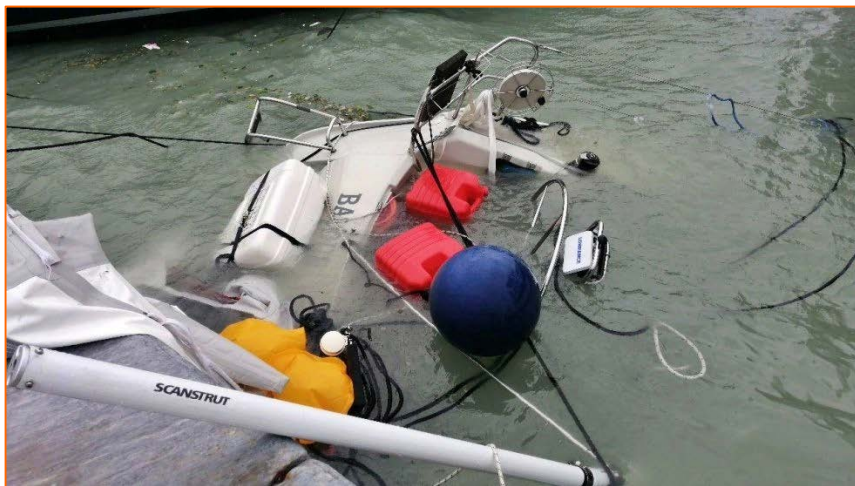
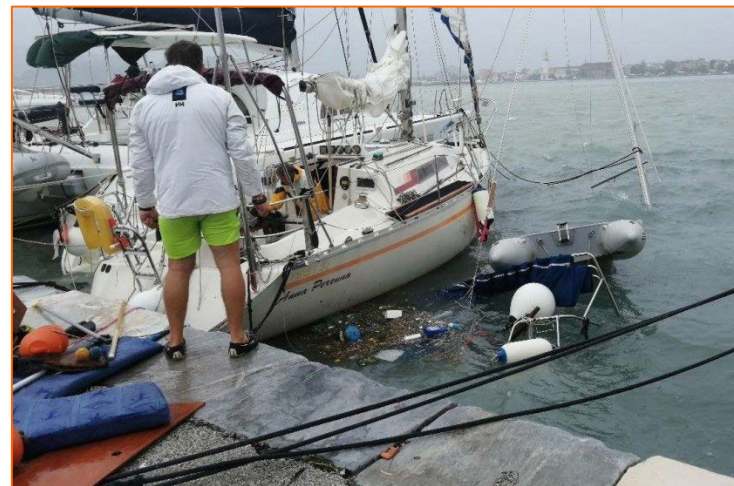
ΠΕΡΙΦΕΡΕΙΑ ΙΟΝΙΩΝ ΝΗΣΩΝ – ΖΑΚΥΝΘΟΣ ΕΠΙΠΤΩΣΕΙΣ ΣΕ ΣΚΑΦΗ

Από την κακοκαιρία επλήγησαν ελλιμενισμένα σκάφη, που υπέστησαν σοβαρές βλάβες συμπεριλαμβανομένης βύθισης από το σφοδρό θαλάσσιο κυματισμό.

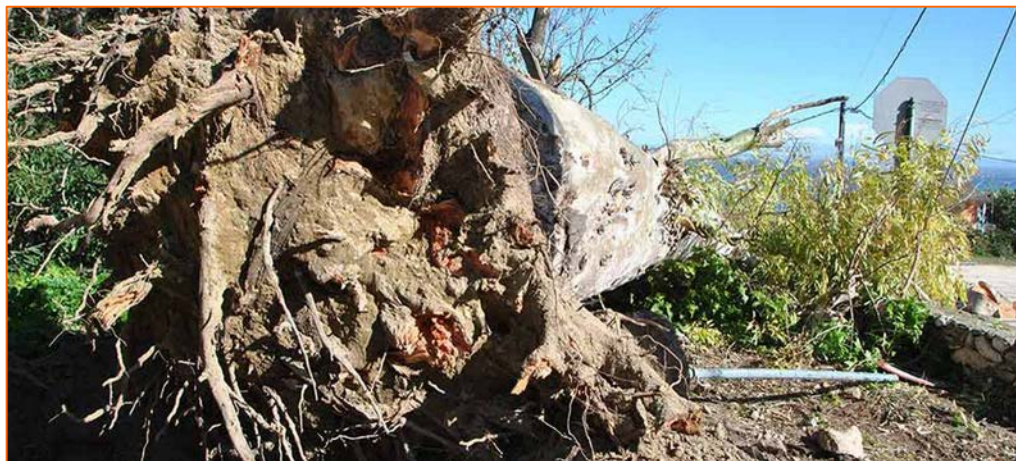
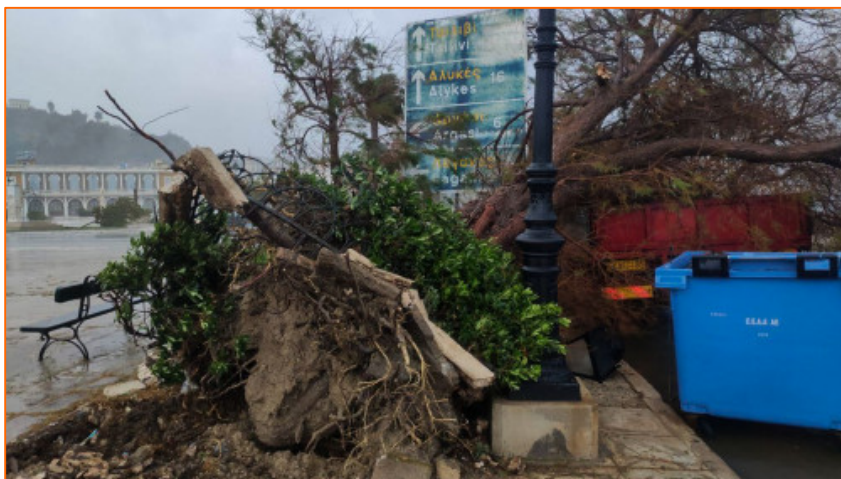
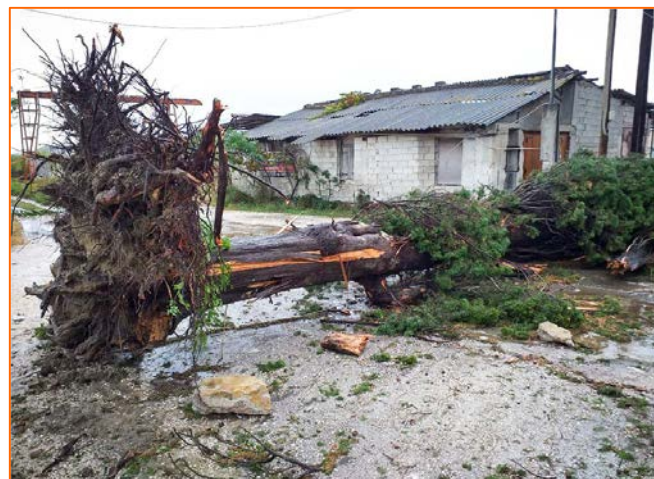
ΠΕΡΙΦΕΡΕΙΑ ΙΟΝΙΩΝ ΝΗΣΩΝ – ΖΑΚΥΝΘΟΣ ΕΠΙΠΤΩΣΕΙΣ ΣΤΗ ΒΛΑΣΤΗΣΗ ΚΑΙ ΤΟ ΟΔΙΚΟ ΔΙΚΤΥΟ

Οι ισχυροί άνεμοι, που αναπτύχθηκαν κατά τη διάρκεια της κακοκαιρίας, προκάλεσαν θραύση κορμών και κλαδιών και εκρίζωση δέντρων, η πτώση των οποίων σε τμήματα του οδικού δικτύου προκάλεσε επιπλέον προσωρινά προβλήματα, που διήρκεσαν μέχρι την απομάκρυνσή τους.

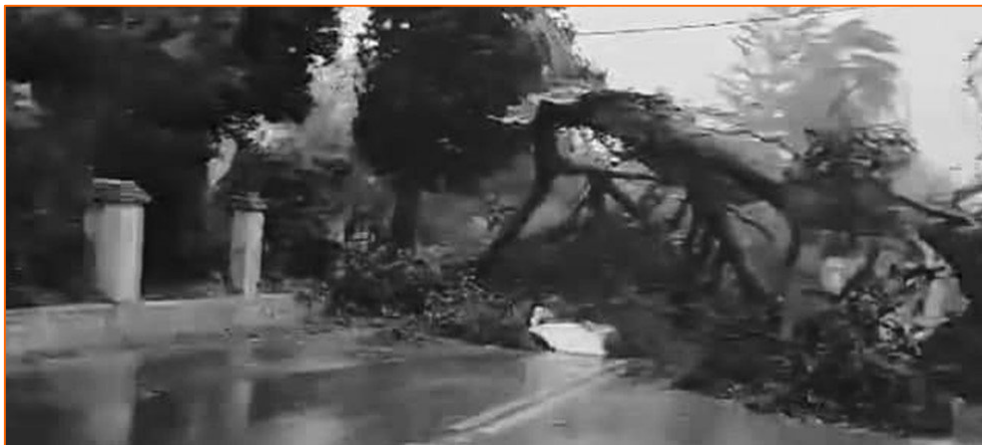
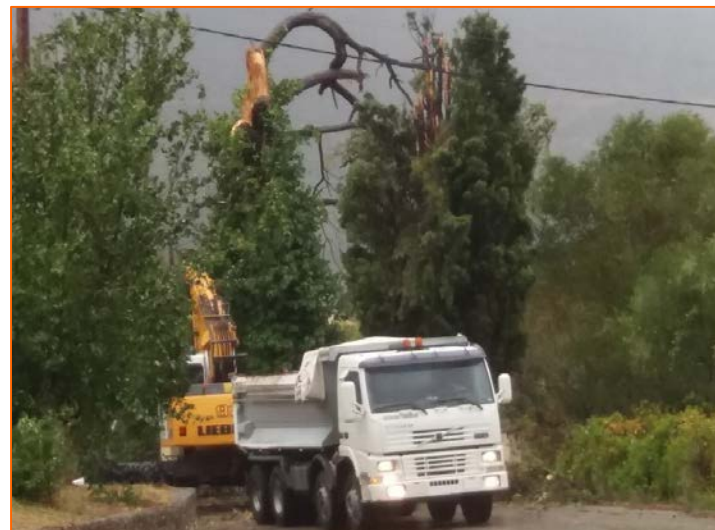
ΠΕΡΙΦΕΡΕΙΑ ΙΟΝΙΩΝ ΝΗΣΩΝ – ΖΑΚΥΝΘΟΣ ΕΠΙΠΤΩΣΕΙΣ ΣΤΗ ΒΛΑΣΤΗΣΗ

▲ Ο αιωνόβιος πεύκος του Νικολακάδου του Παντοκράτορα Ζακύνθου έπεσε θύμα του Ιανού. Φυτεύτηκε λίγο πριν την Ένωση της Επτανήσου με την Ελλάδα, γύρω στα 1860.
